EKSPERTYZA TECHNICZNA OBIEKTU MOSTOWEGO NAD KANAŁEM W MIEJSCOWOŚCI RUDNA

Wykonano na zlecenie (umowa nr SN.272.2.453.2017 z dnia 24.10.2017r) Gminy Rudna,
Plac Zwycięstwa 15, 59-305 Rudna

Jaworzno, listopad 2017 r.

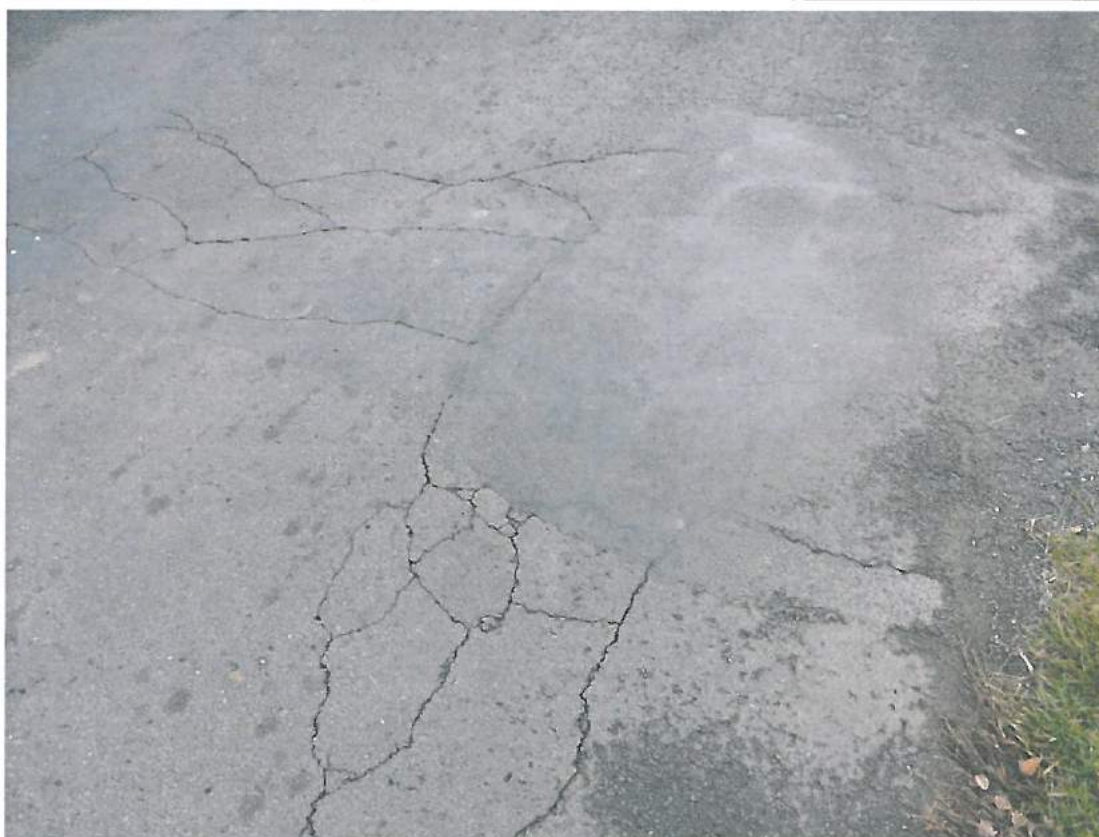
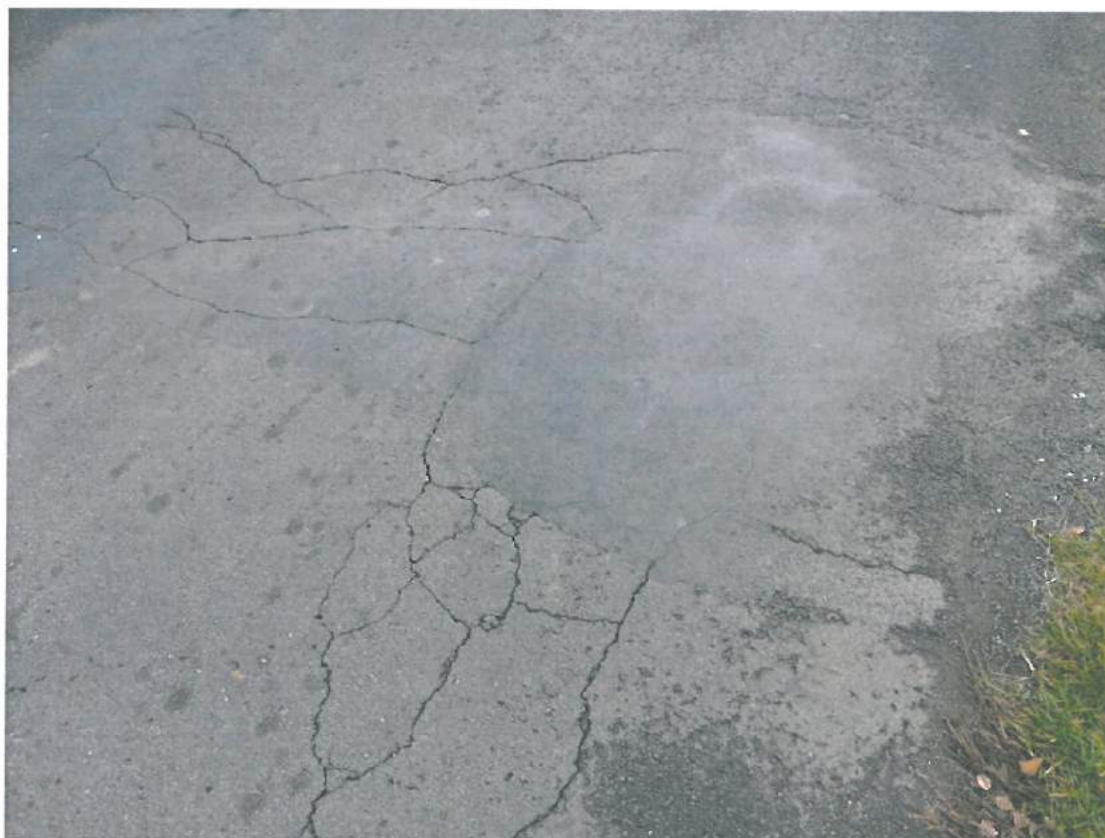
Fot. 2. Widoczne spękania oraz deformacja nawierzchni na dojeździe od strony lewego brzegu.

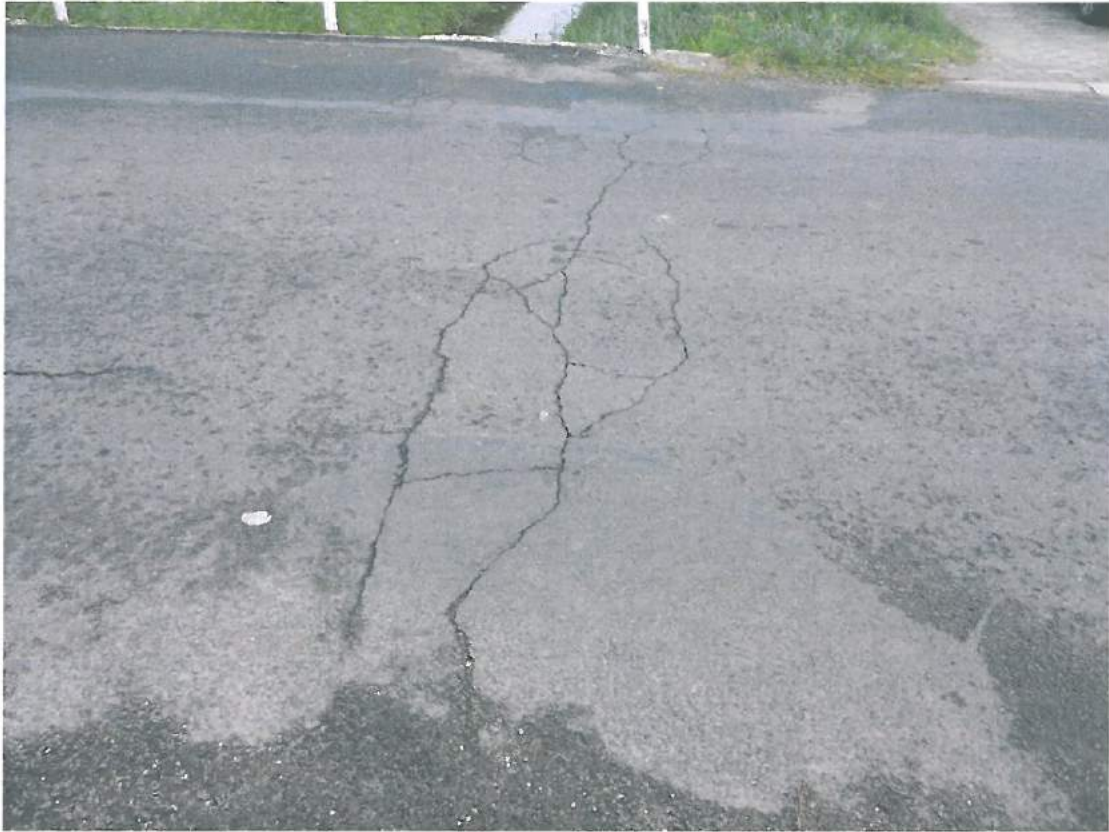
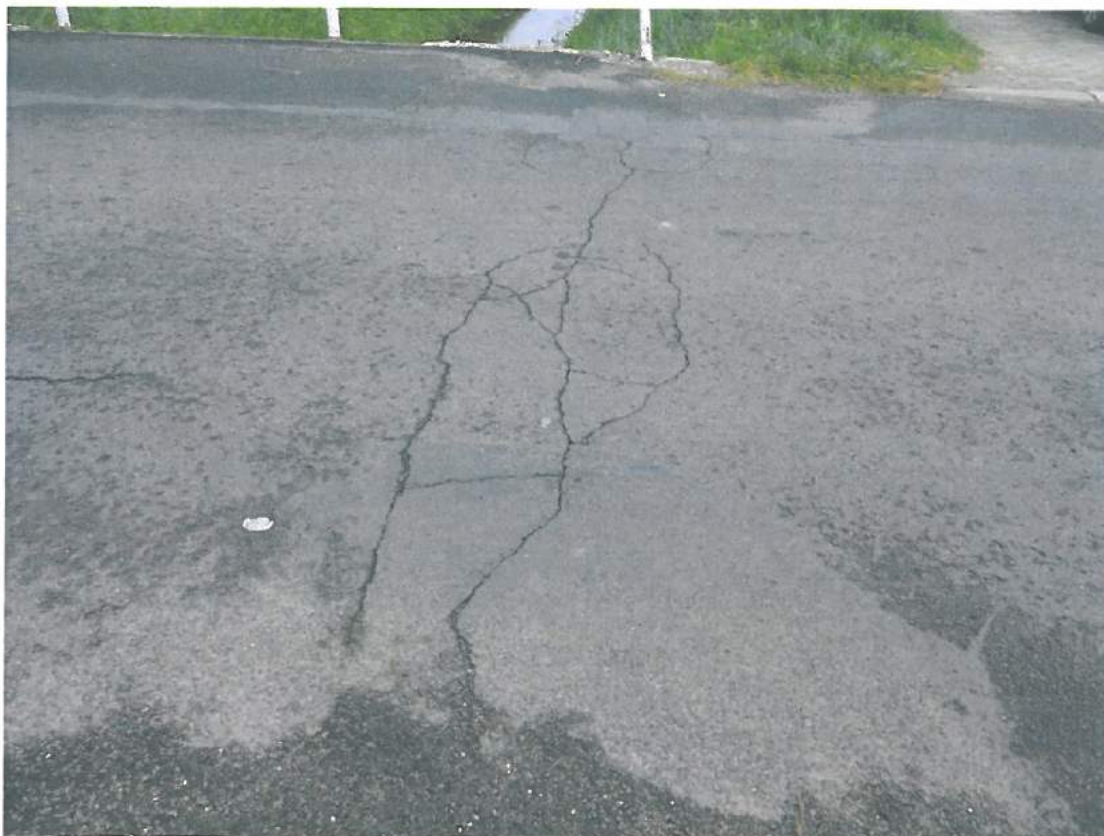
Fot. 3 – Widoczne spękania oraz deformacja nawierzchni na dojeździe od strony prawego brzegu.

Fot. 3. Widoczne spękania oraz deformacja nawierzchni na dojeździe od strony prawego brzegu.

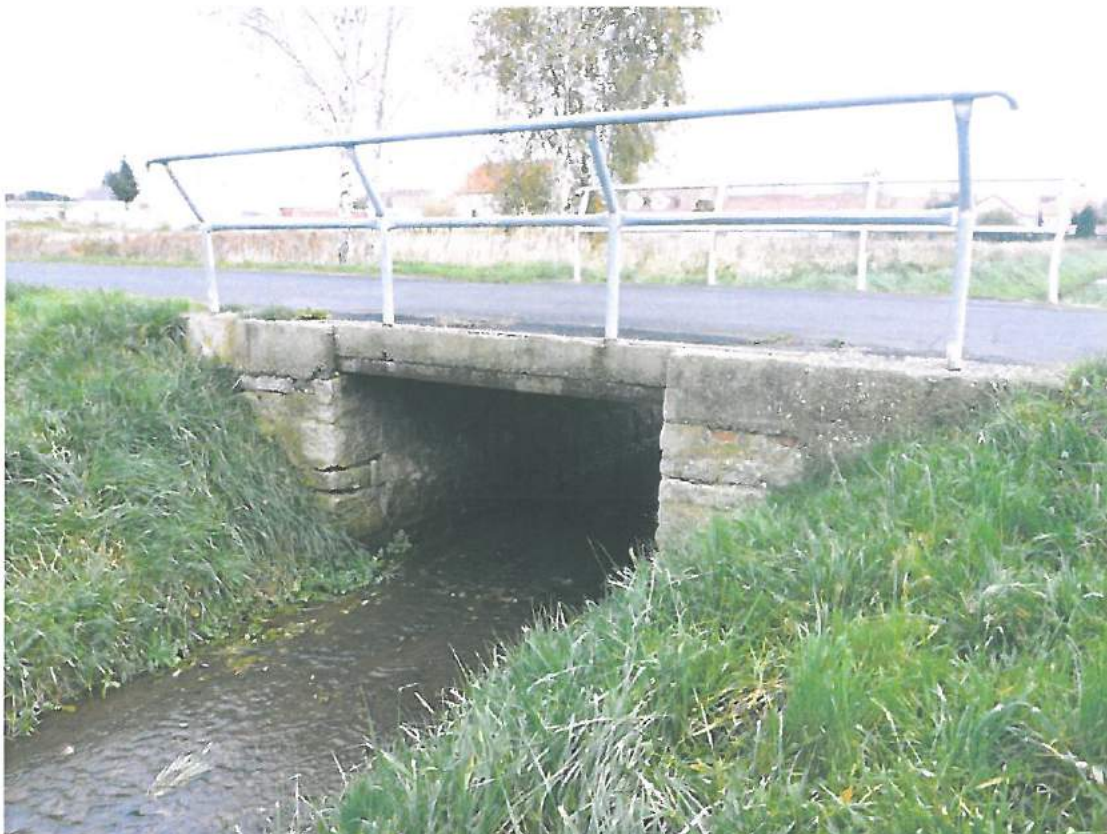
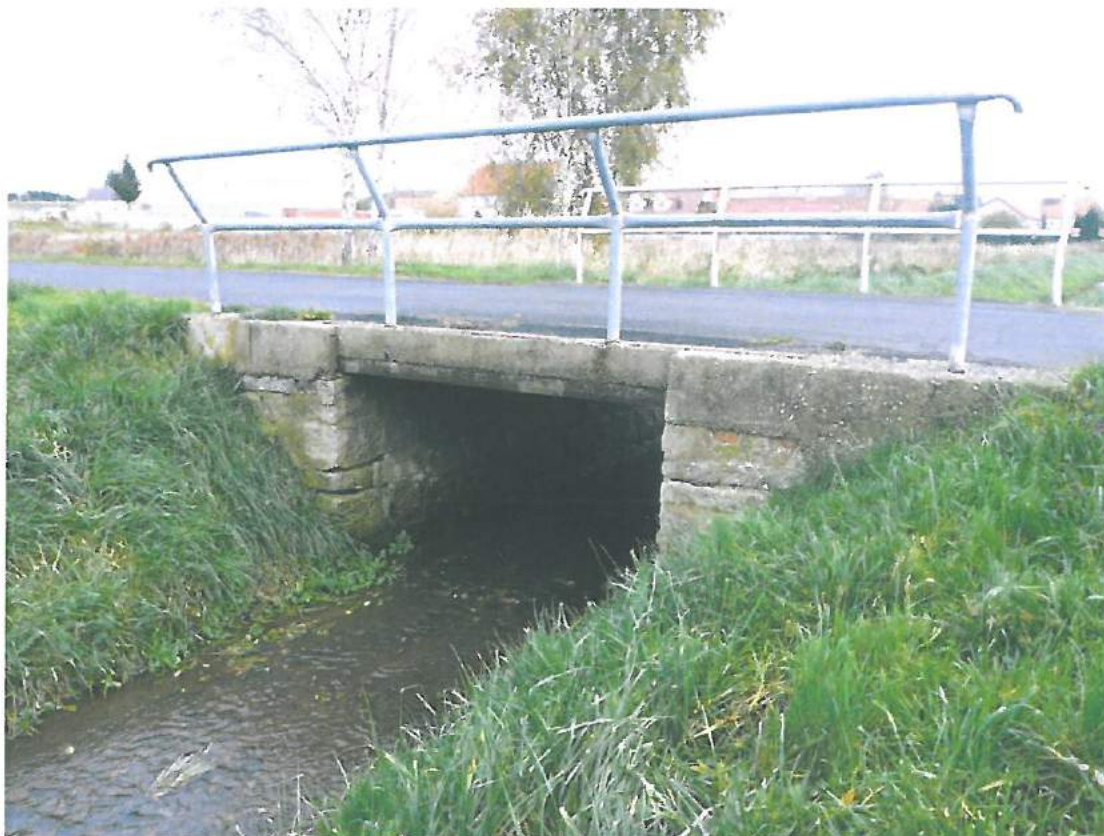
Fot. 4 – Widok konstrukcji z boku od strony górnej wody. Widoczne kamienne przyczółki, ubytki spoin.

Fot.4. Widok konstrukcji z boku od strony górnej wody. Widoczne kamienne przyczółki, ubytki spoin.

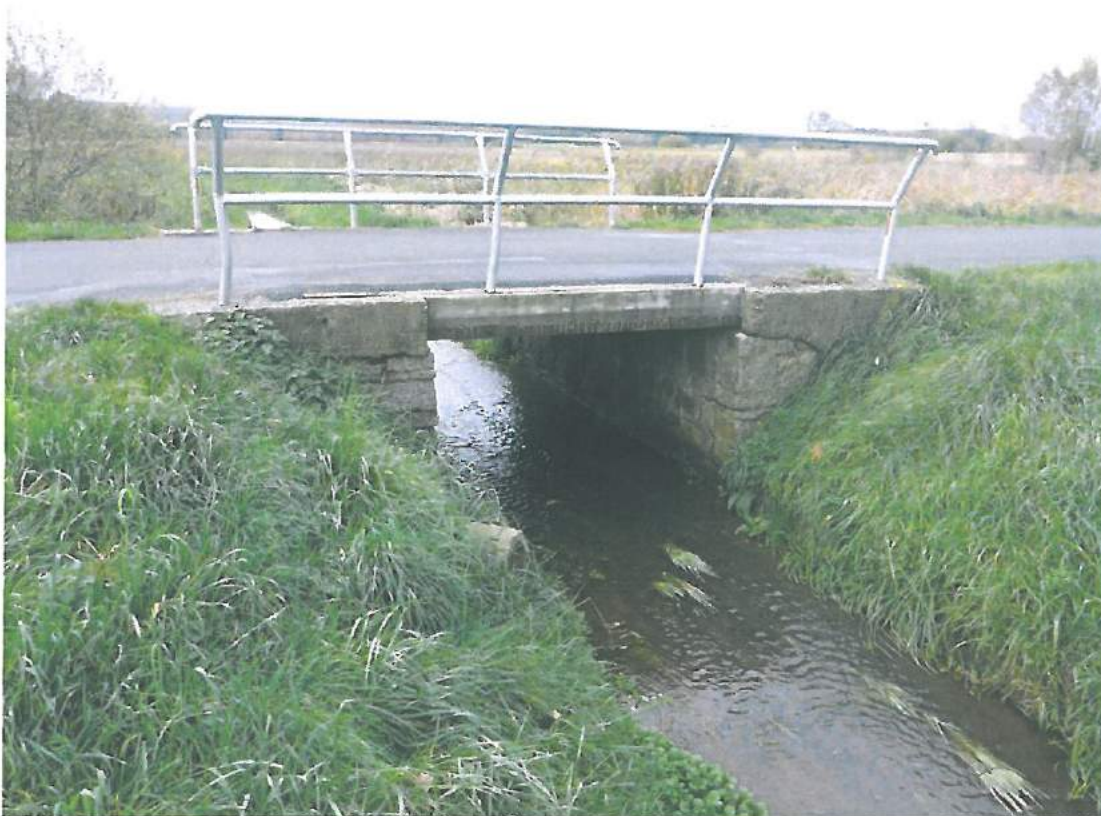
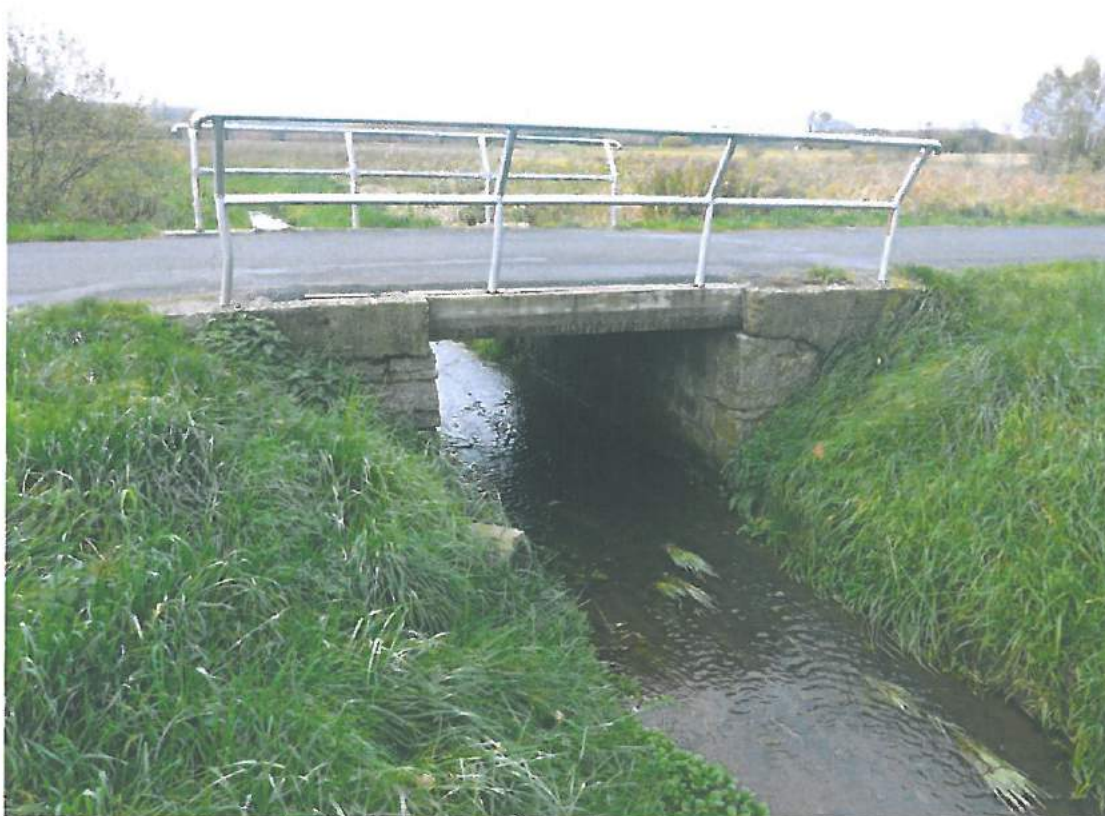
Fot. 5. Widok konstrukcji z boku od strony dolnej wody. Widoczne kamienne przyczółki oraz nadbudowane skrzydełka z betonu.

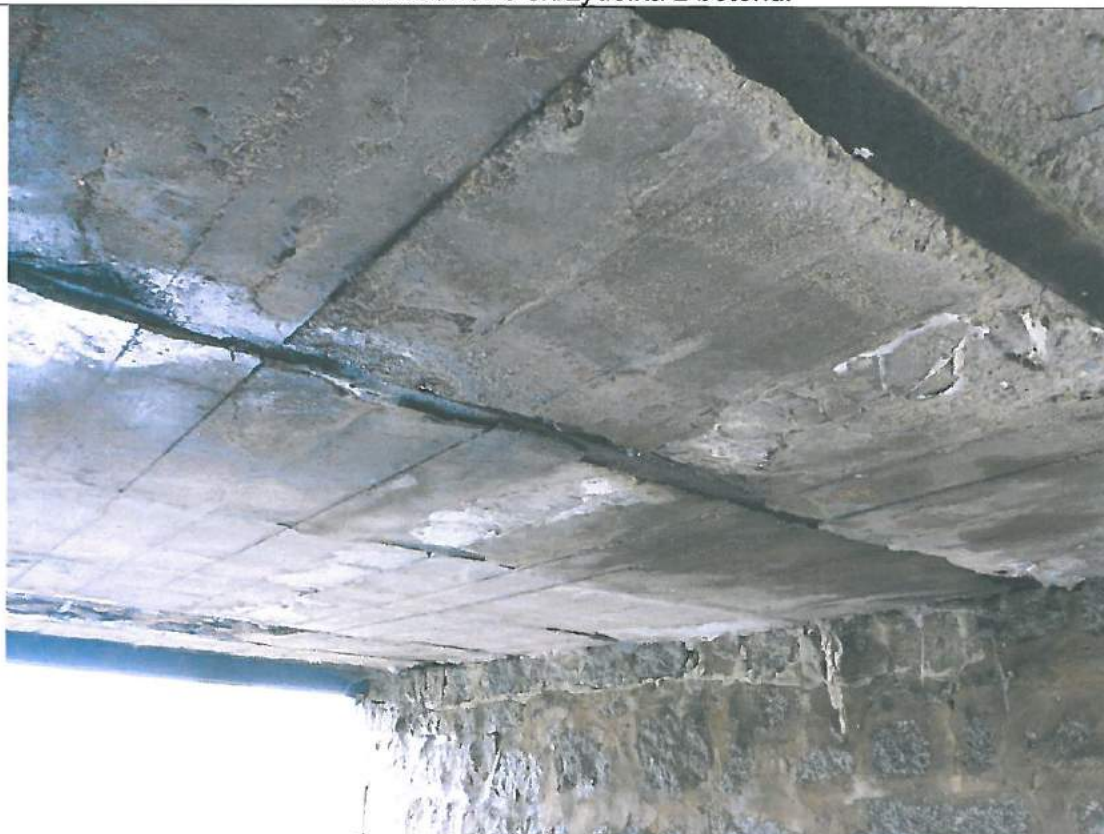
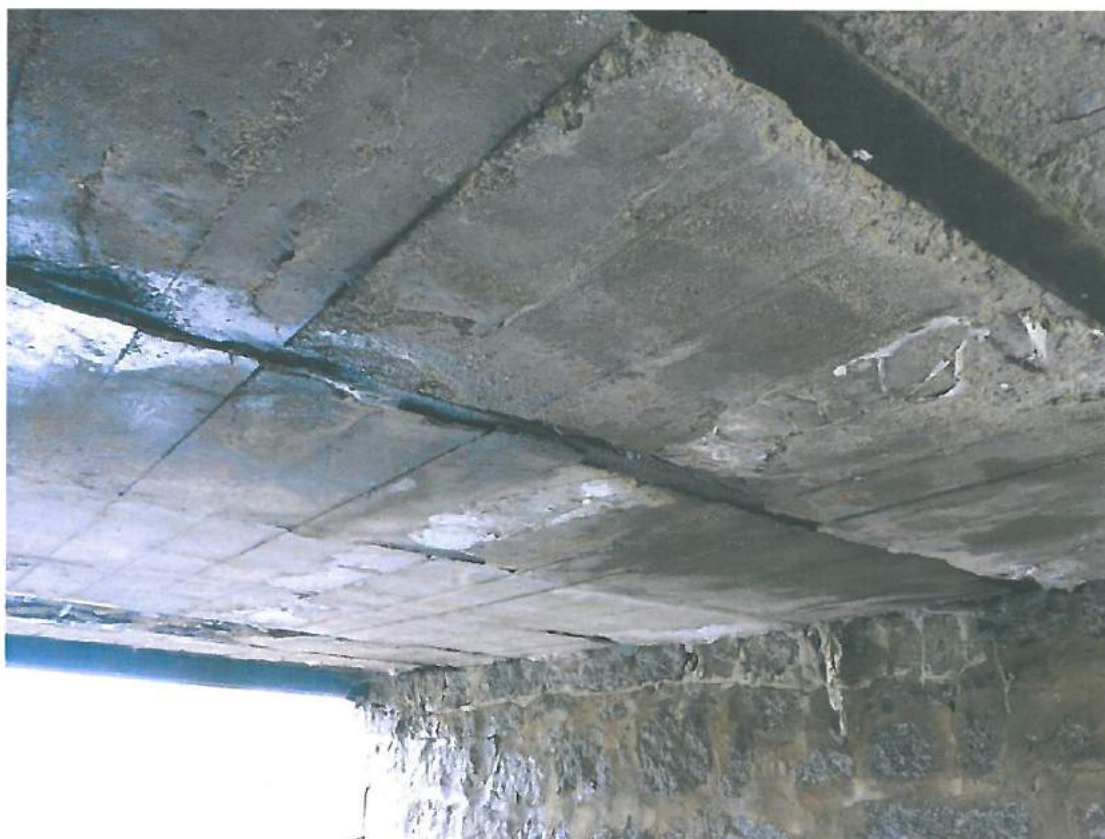
Stan przęsła jest przedawaryjny. Na spodzie ustroju nośnego zinwentaryzowano rozległe przecieki, białe wykwyty. Stwierdzono zaawansowaną korozję, spękania, odspojenia betonu wraz z korozją prętów zbrojeniowych oraz korozję zbrojenia z dźwigarów stalowych. Główne uszkodzenia najprawdopodobniej powstały w wyniku nieszczelności lub braku izolacji przeciwwodnej ustroju nośnego. Stwierdzona korozja zbrojenia spowodowała ubytki pojedynczych prętów zbrojenia w ~50% średnicy.

Fot.6. Widok spodu konstrukcji. Rozległe przecieki, białe wykwity, korozja betonu oraz dźwigarów stalowych.

Fot. 6. Widok spodu konstrukcji. Rozległe przecieki, białe wykwity, korozja betonu oraz dźwigarów stalowych.

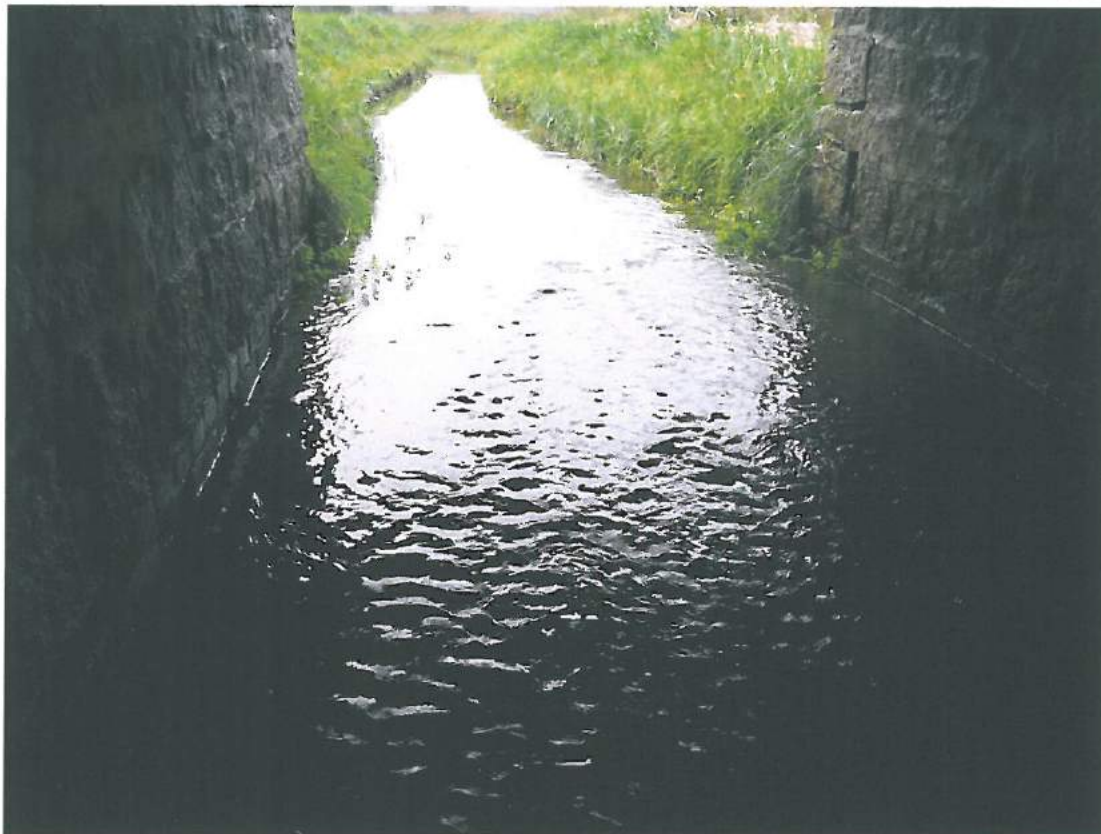
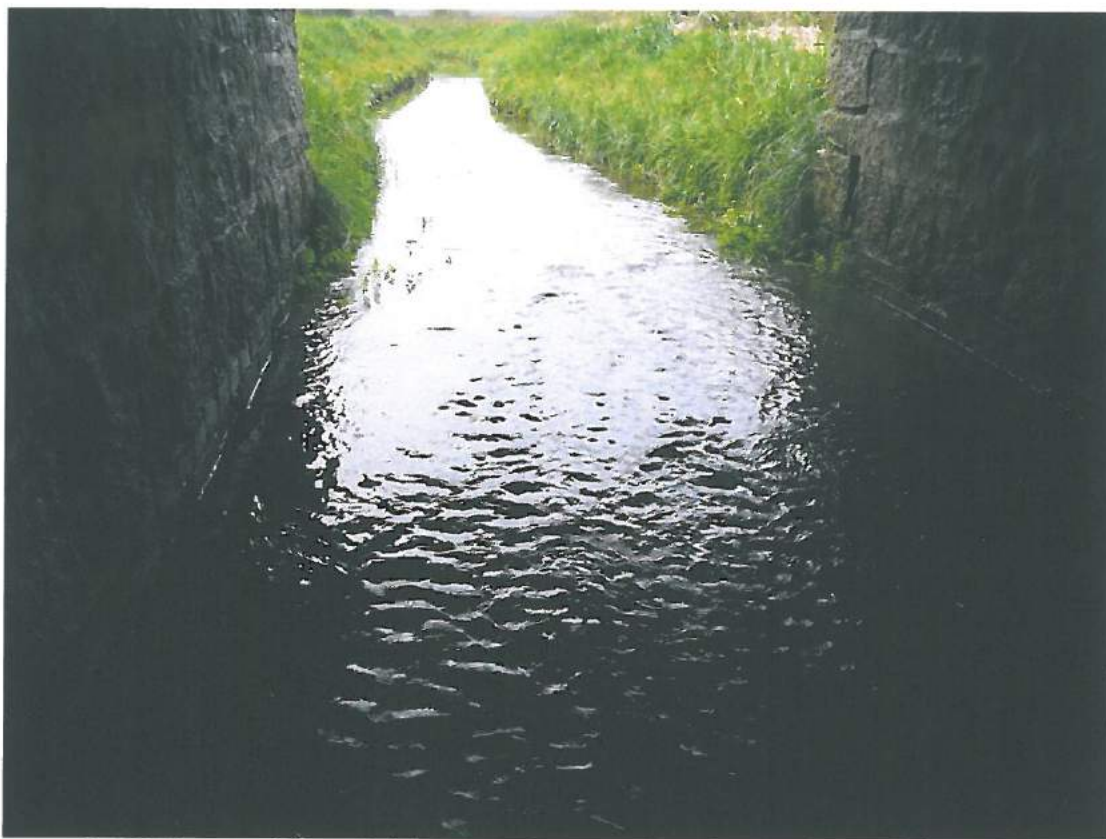
Fot. 7. Koryto ciekę pod obiektem, widoczna porastająca roślinność na skarpach.

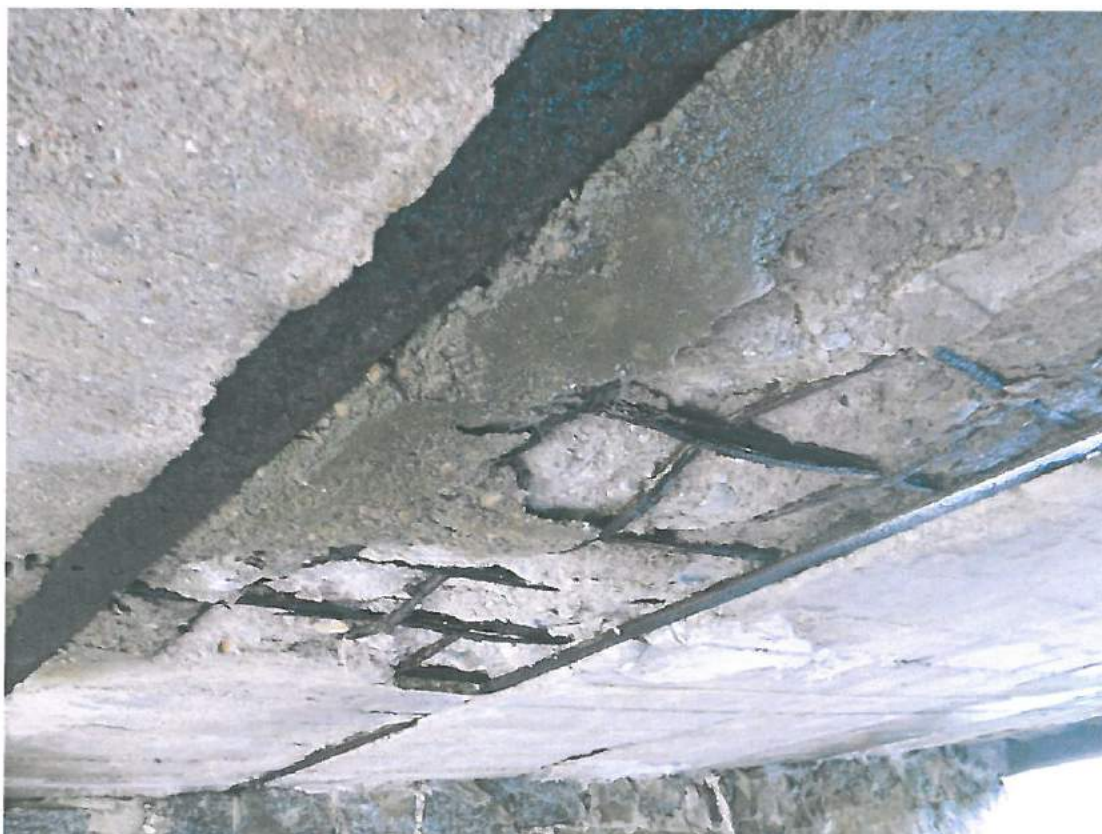
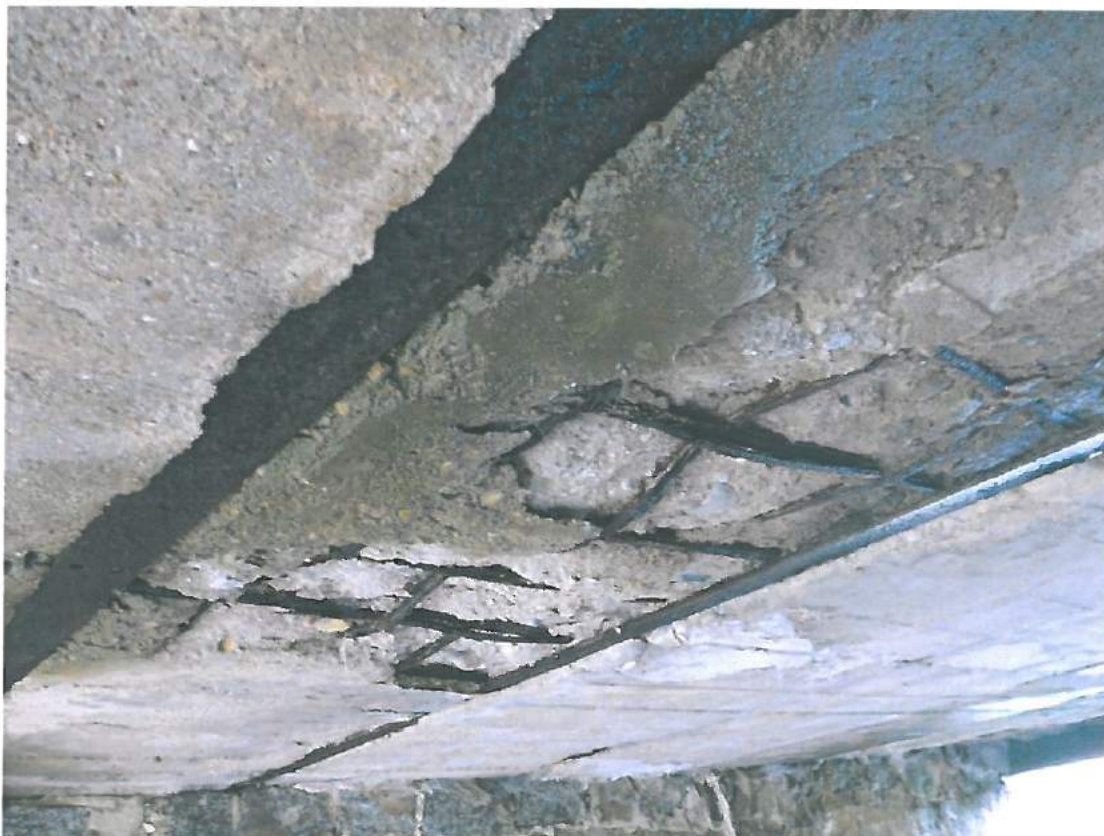
Fot. 8. Widoczny spód konstrukcji, korozja odspojenia i ubytki betonu, zaawansowana korozja zbrojenia.

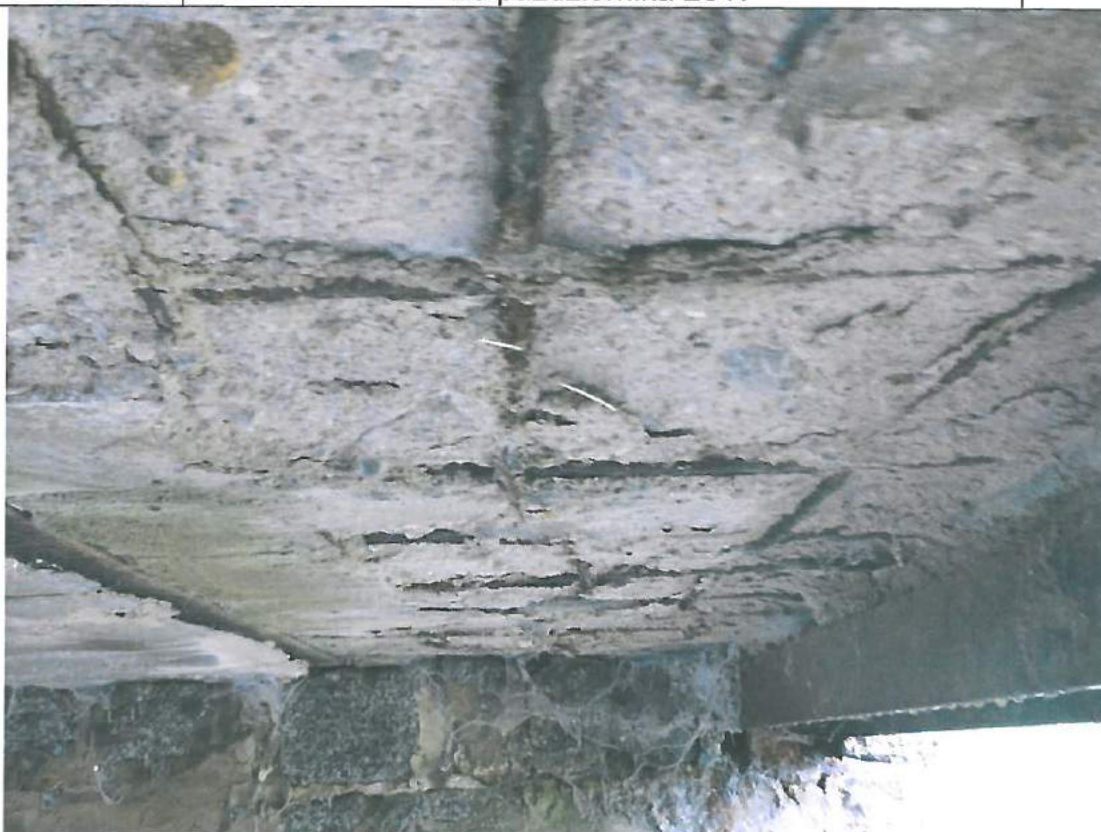
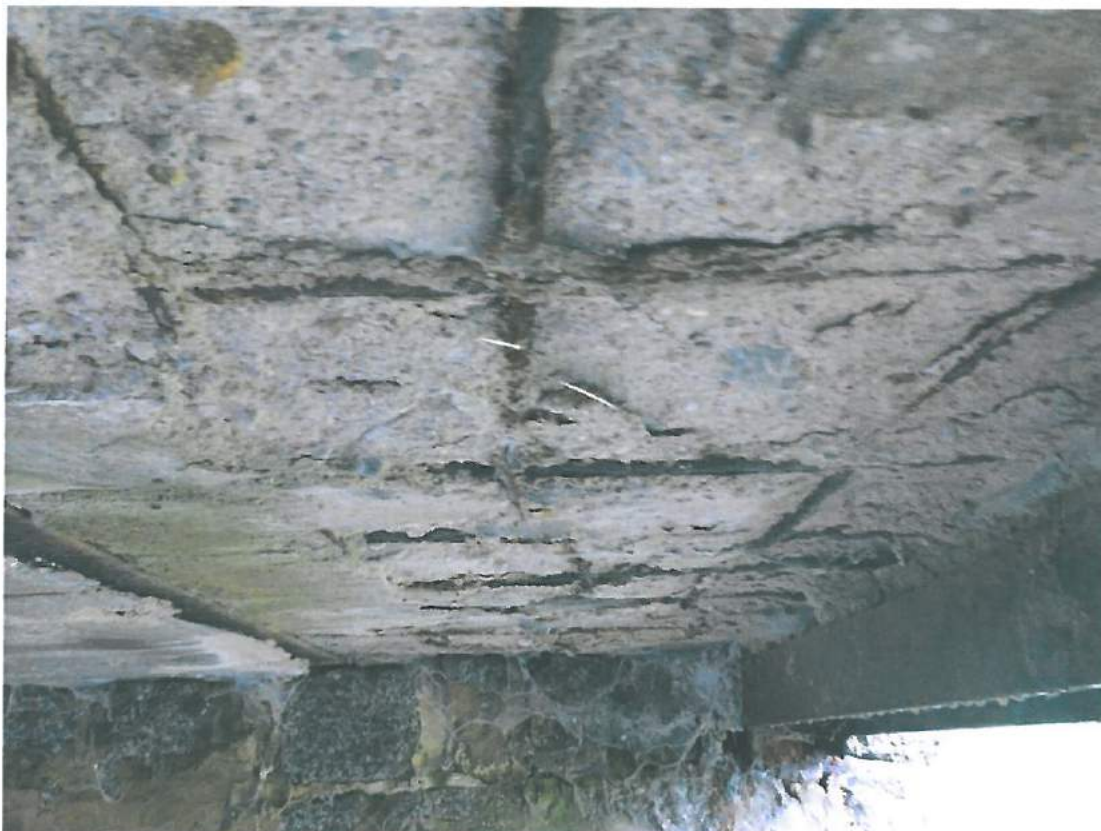
Fot. 9. Widoczny spód konstrukcji w rejonie belki gzymsowej, korozja odspojenia i ubytki betonu, zaawansowana korozja zbrojenia.

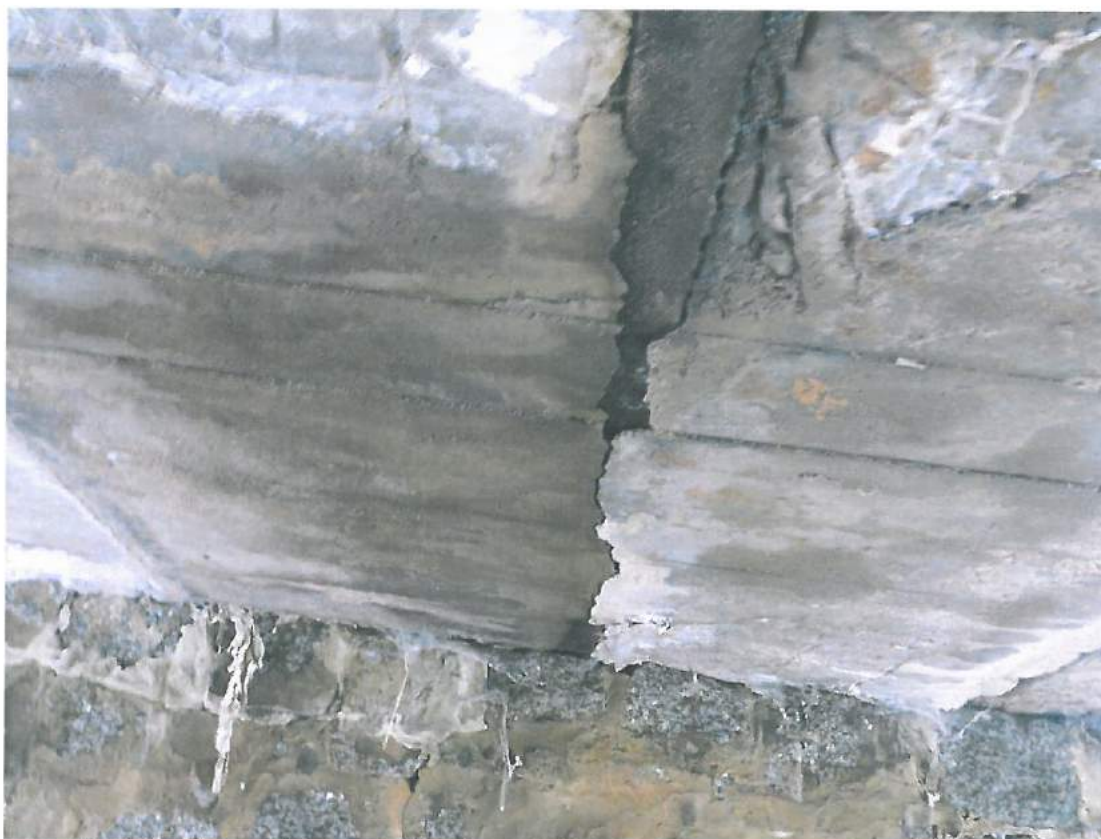
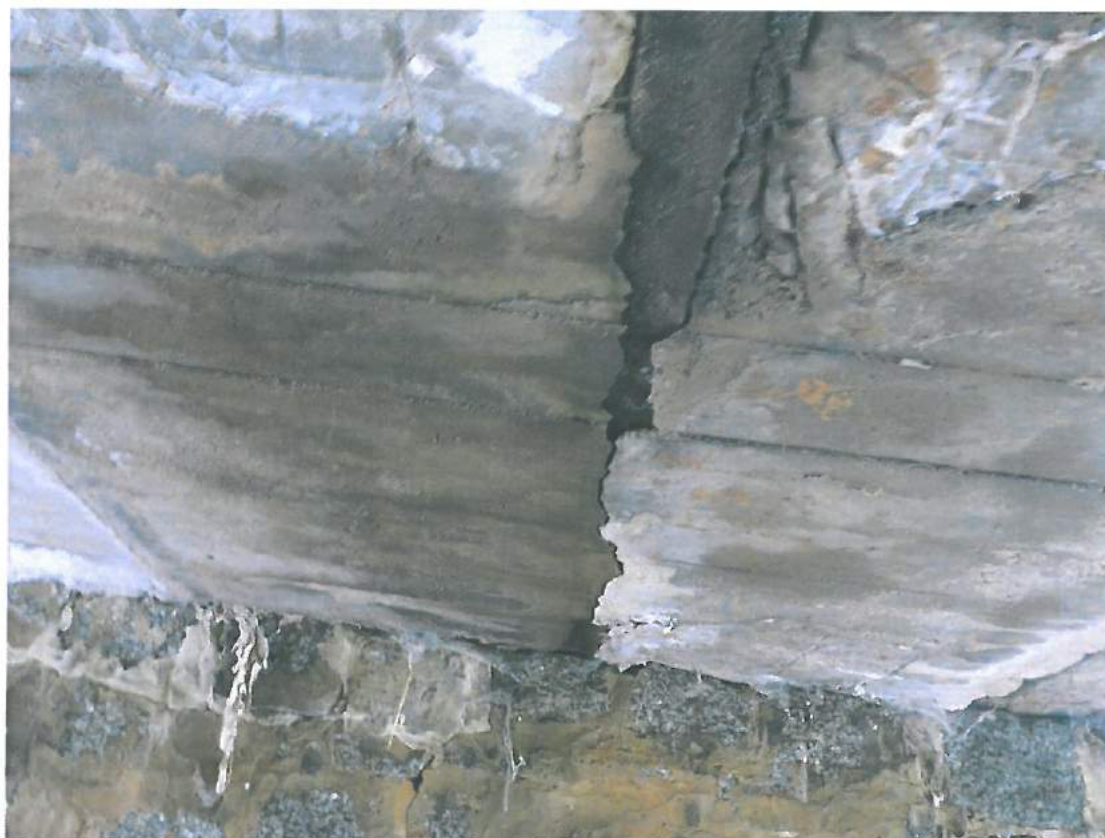
Fot. 10. Przecieki oraz odspojenia betonu i korozja stalowego kształtownika.

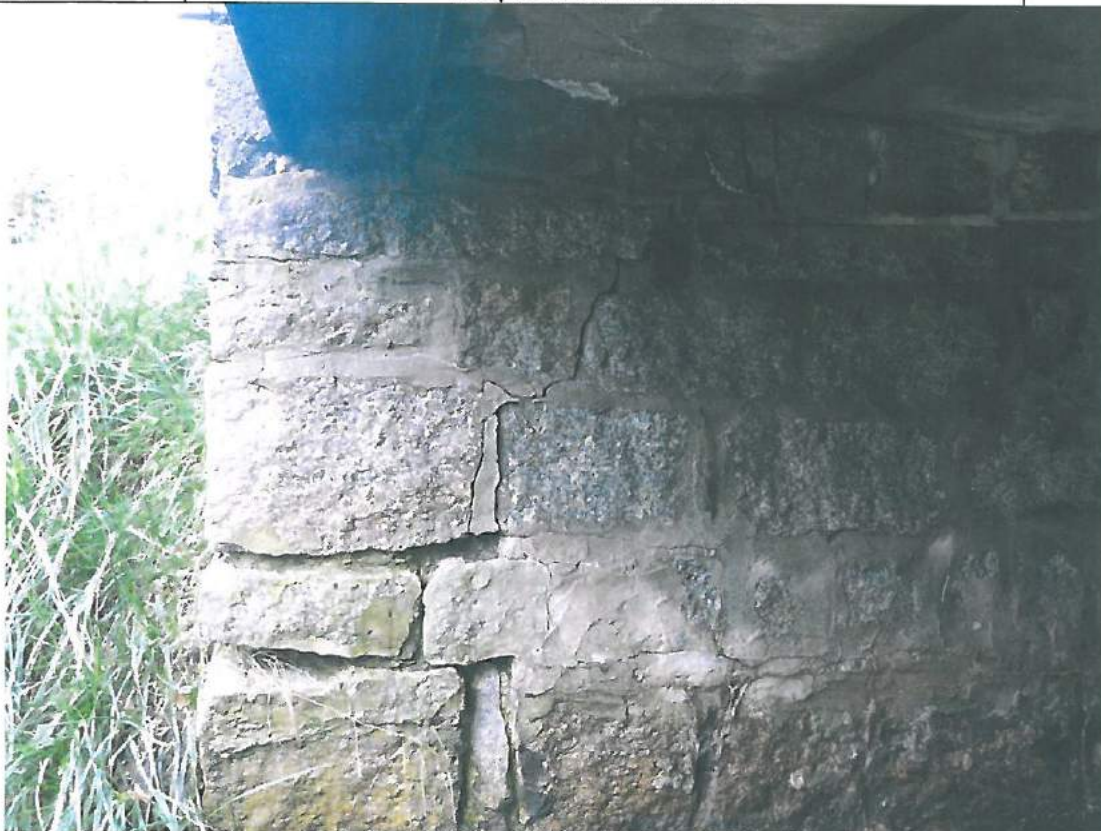
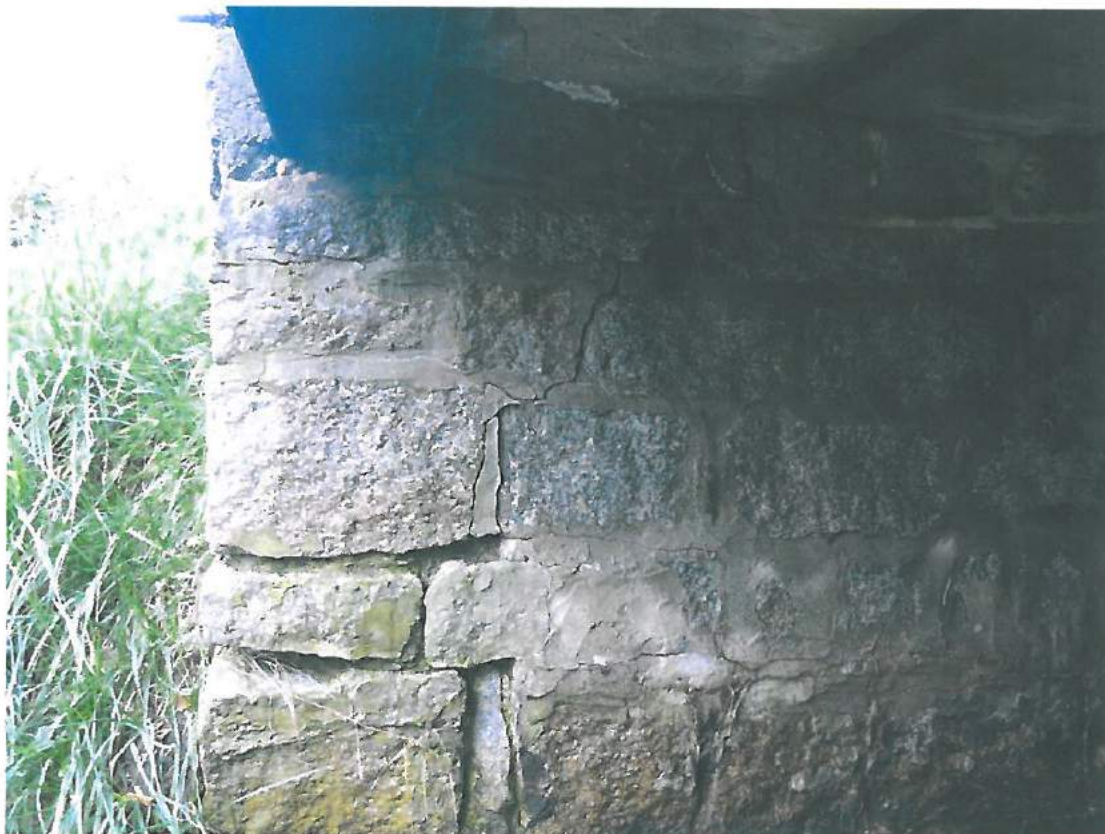
Fot. 11. Przyczółek lewobrzeżny od strony górnej wody, widoczne ubytki spoin oraz zawilgocenia kamiennego korpusu przyczółka.

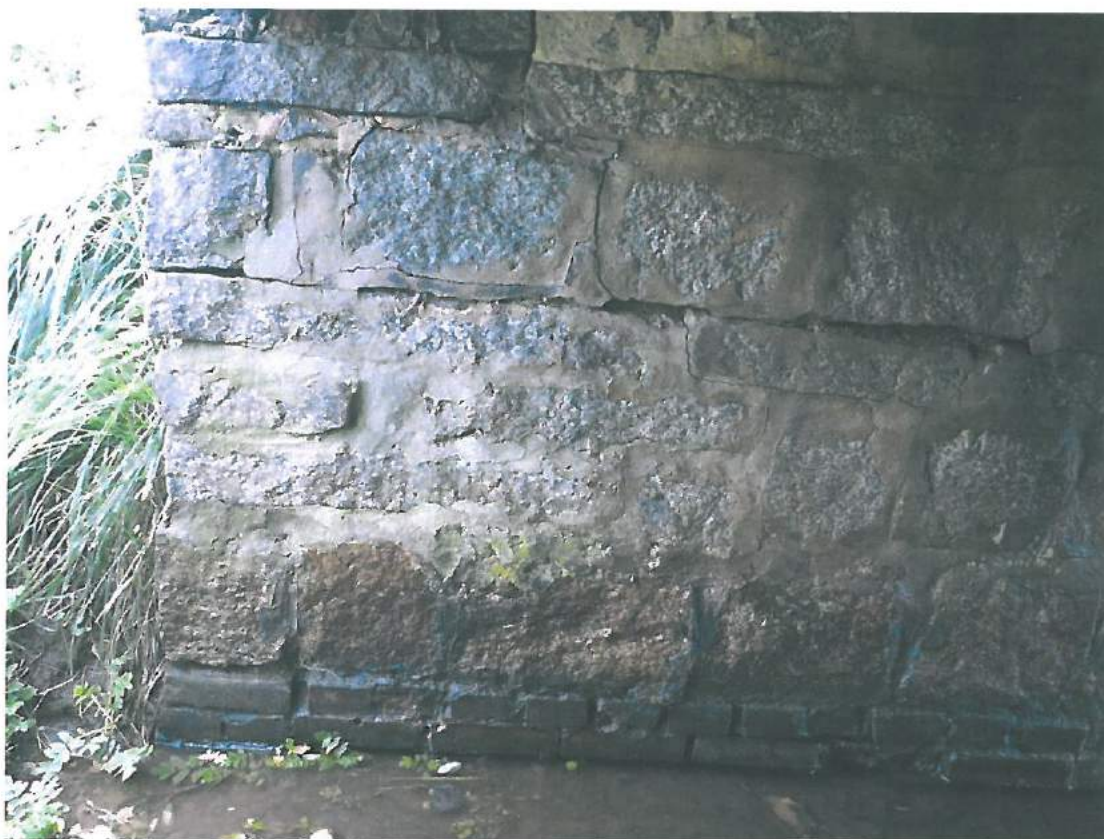
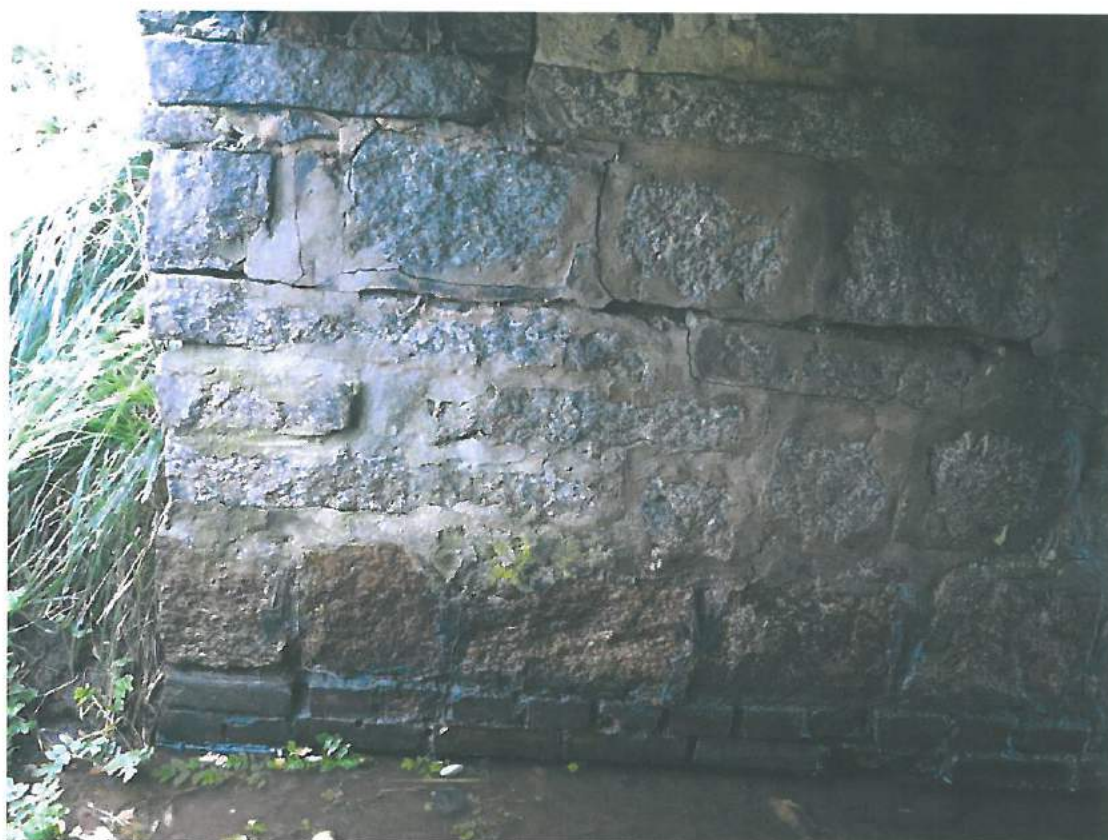
Fot. 12. Przyczółek prawobrzeżny od strony dolnej wody widoczne ubytki i rozluźnienie spoin, zacieki, w dolnej części ceglana część korpusu.

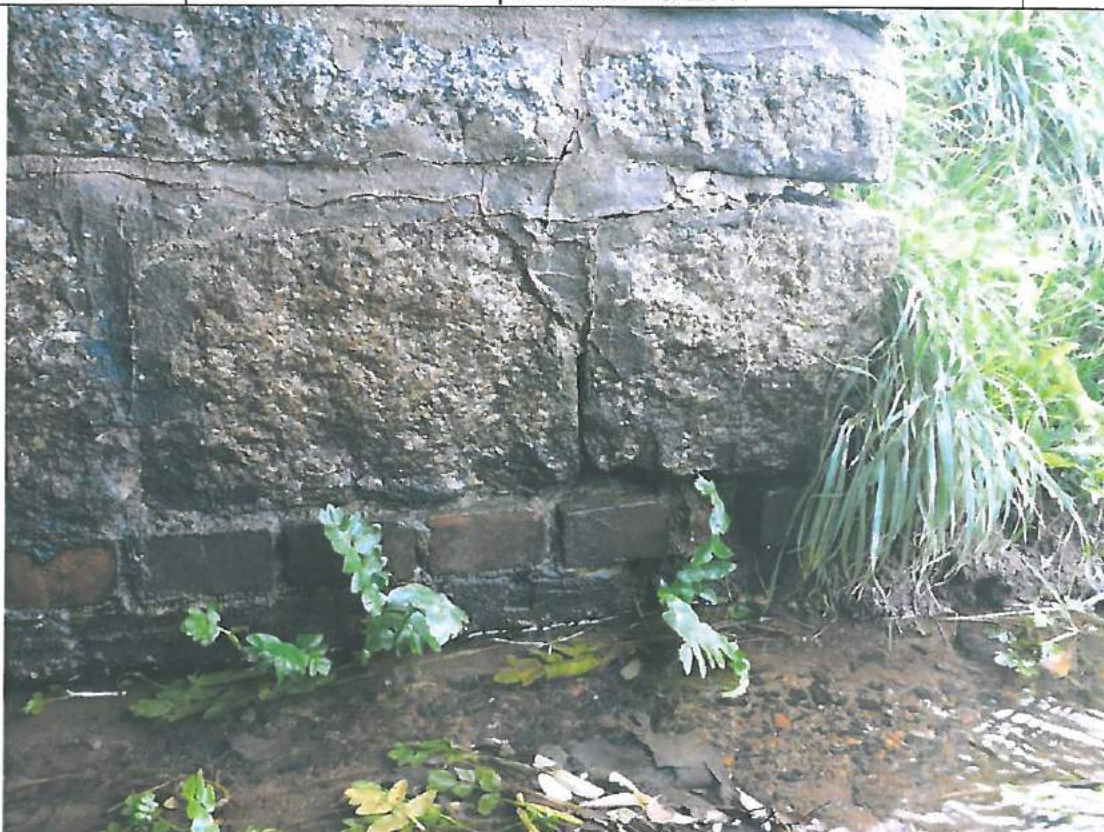
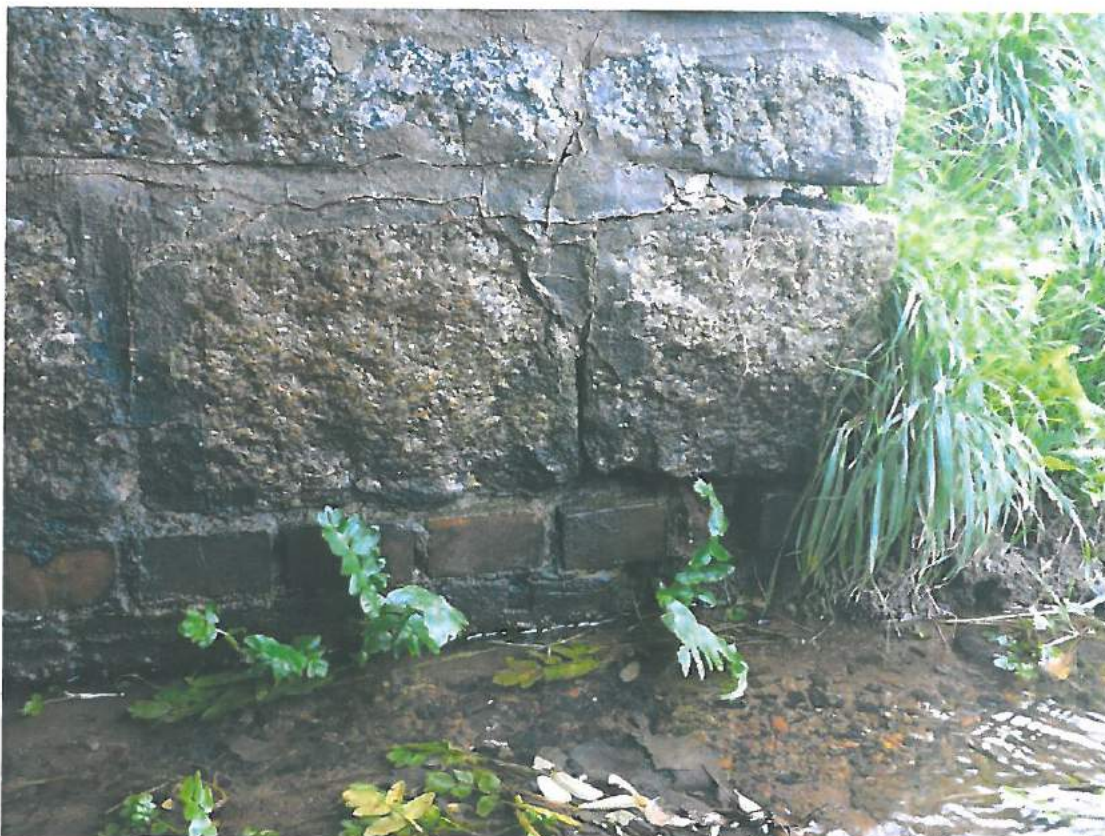
Fot. 13. Przyczółek prawobrzeżny od strony górnej wody widoczne ubytki i rozluźnienie spoin, zacieki, w dolnej części ubytki cegieł korpusu.
