EKSPERTYZA TECHNICZNA OBIEKTU MOSTOWEGO NAD KANAŁEM W MIEJSCOWOŚCI RUDNA

Wykonano na zlecenie (umowa nr SN.272.2.453.2017 z dnia 24.10.2017r) Gminy Rudna,
Plac Zwycięstwa 15, 59-305 Rudna

Jaworzno, listopad 2017 r.

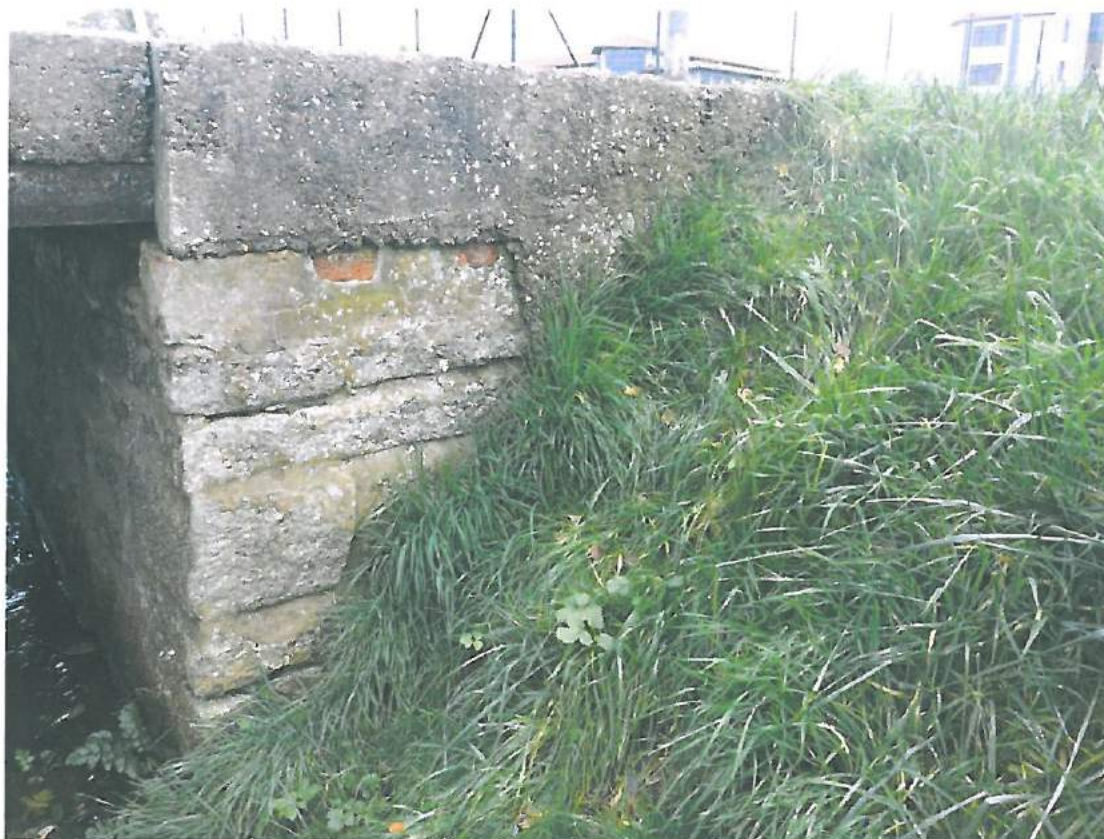
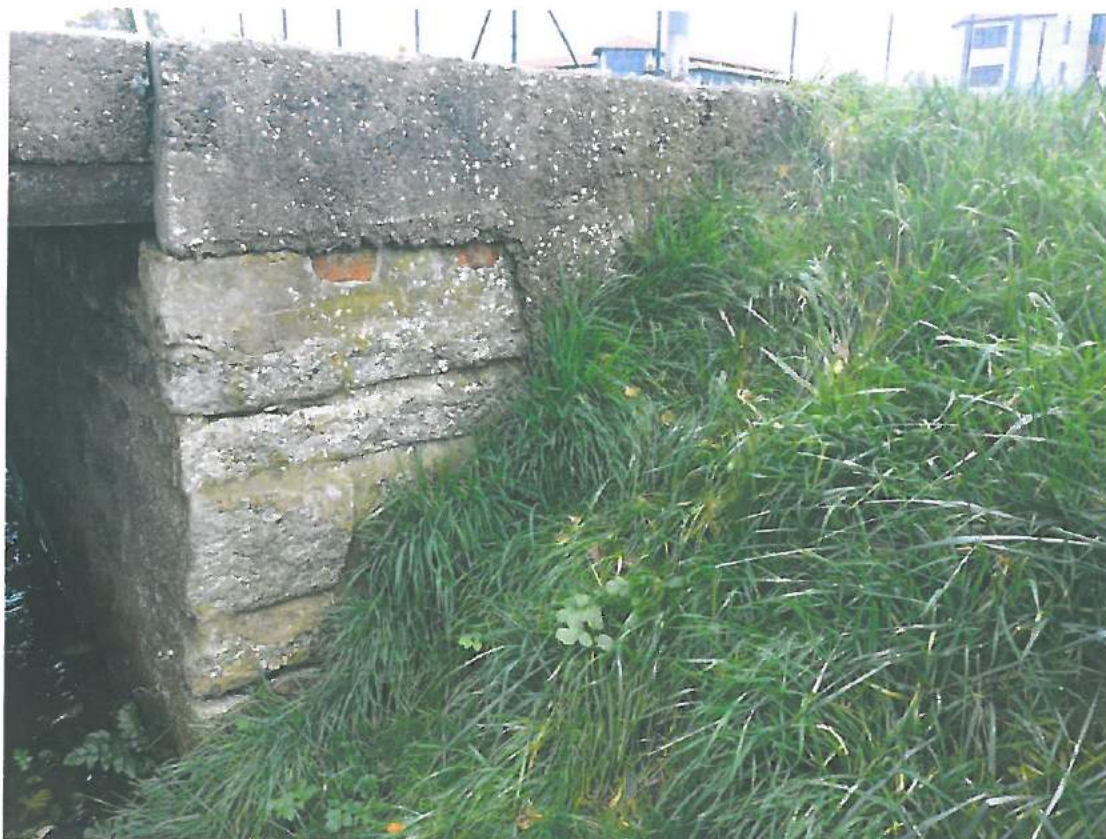
Fot. 14. Skrzydło prawobrzeżne od strony dolnej wody, korozja betonu elementu.

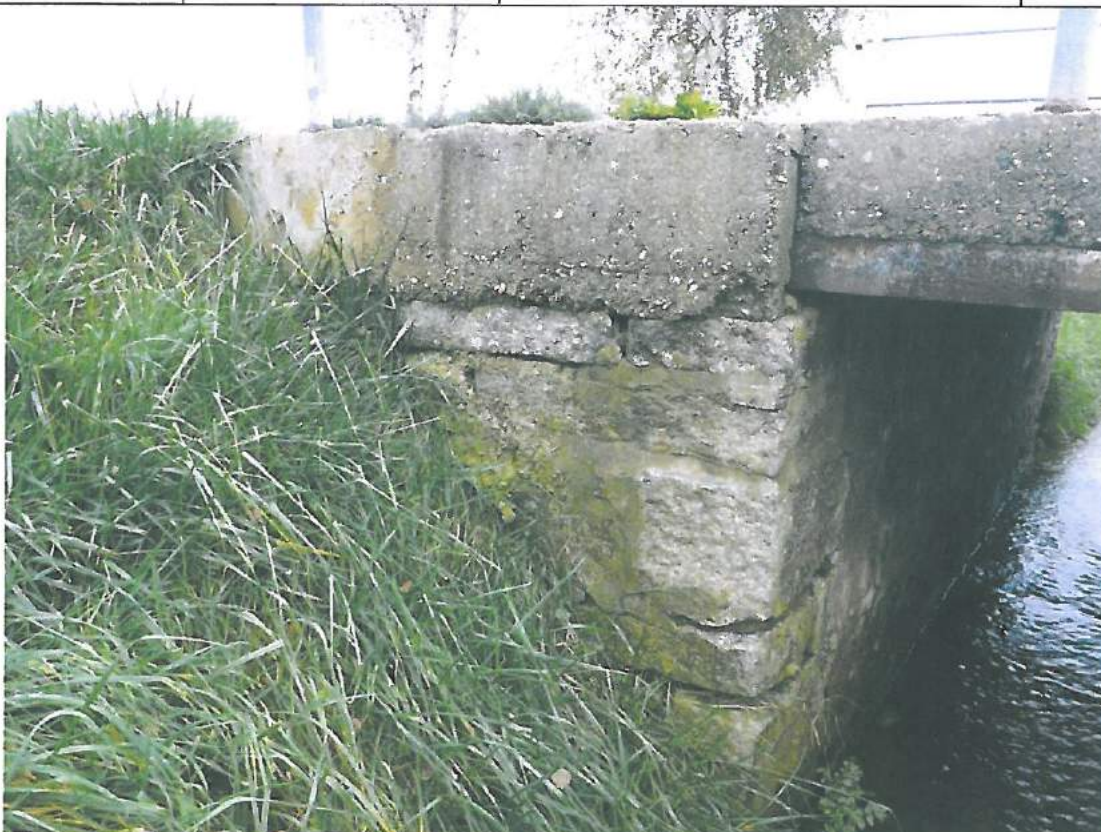
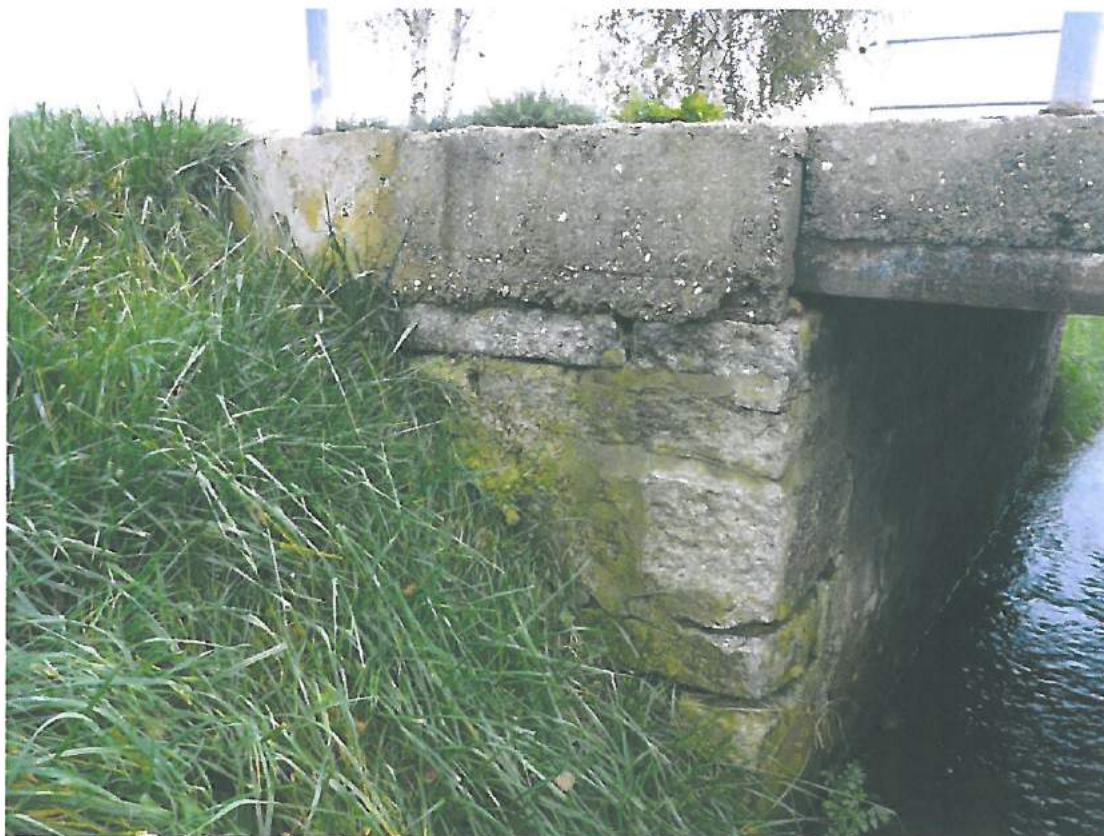
Fot. 15. Skrzydło lewobrzeżne od strony dolnej wody, korozja betonu elementu, ubytki spoin w części kamiennej.

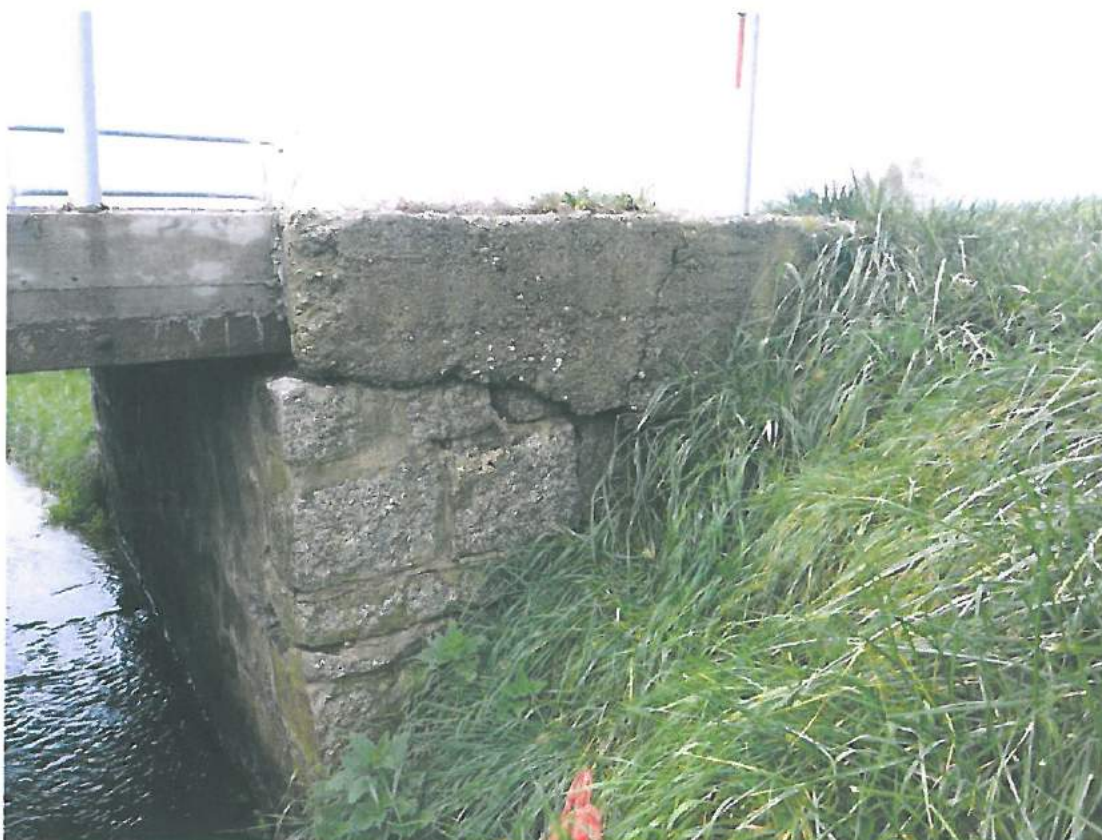
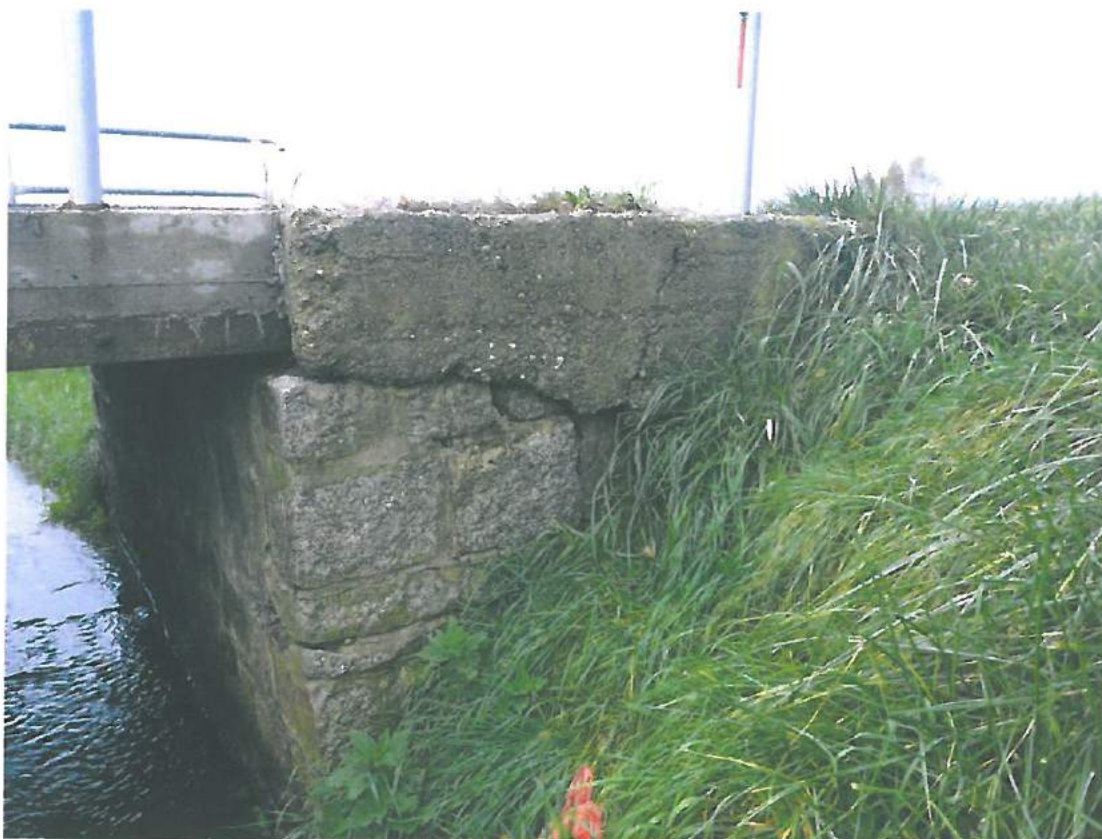
Fot. 16. Skrzydło prawobrzeżne od strony górnej wody, korozja i spękania betonu elementu, ubytki spoin w części kamiennej, porastająca roślinność na skarpie.

Fot. 17. Skrzydło prawobrzeżne od strony górnej wody, korozja i spękania betonu elementu, ubytki spoin w części kamiennej, porastająca roślinność na skarpie.

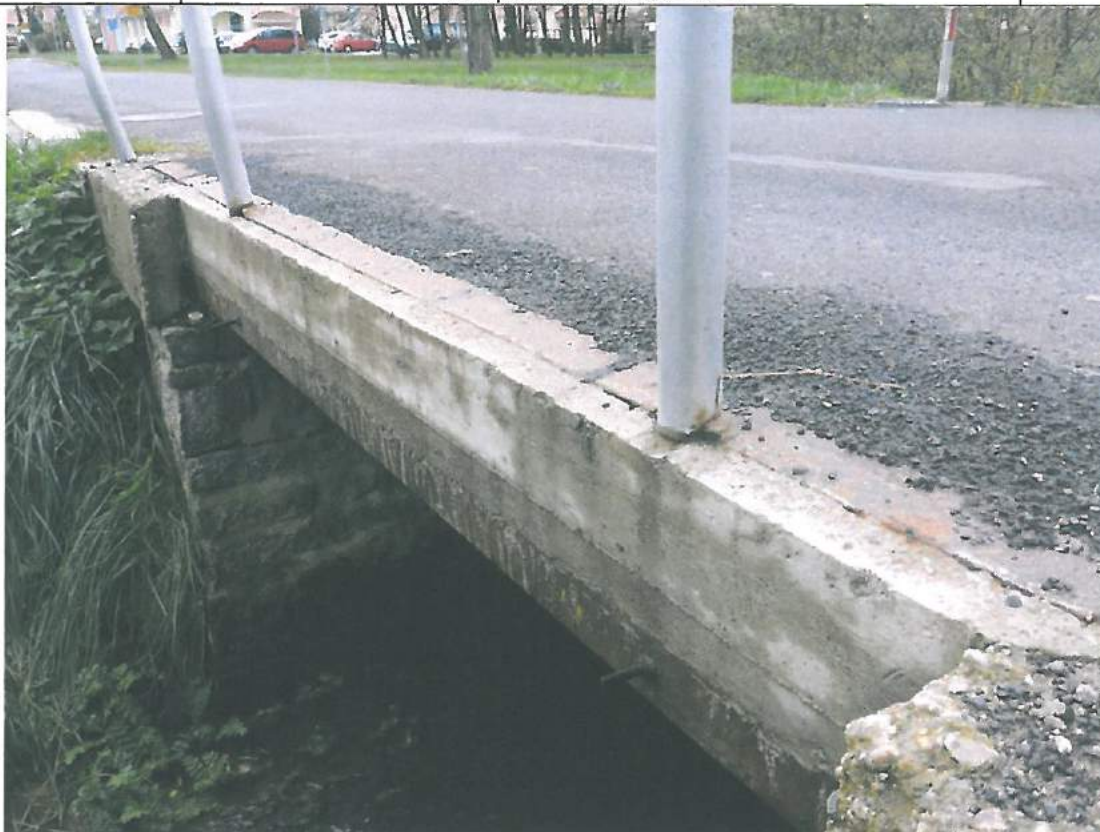
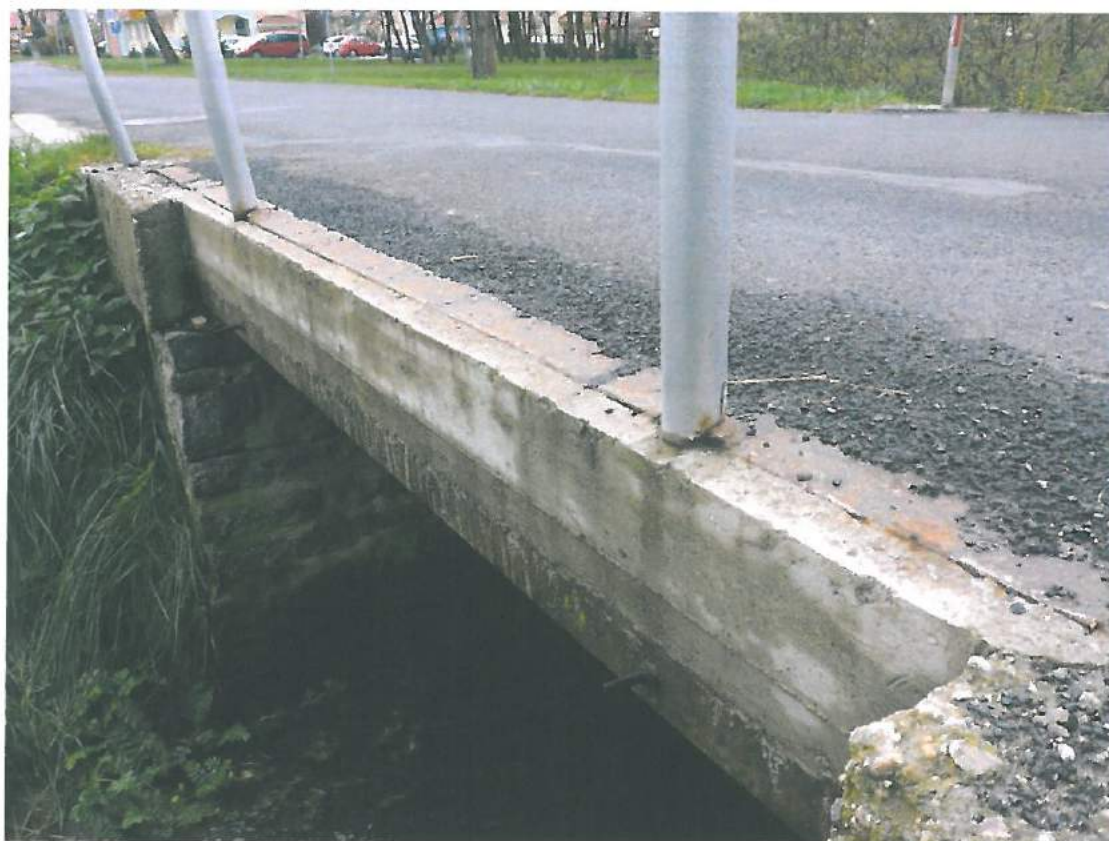
Fot. 17. Belka gzymsowa od strony dolnej wody. Widoczne mocowanie balustrady do istniejących stalowych elementów belki gzymsowej.

Fot. 18. Belka gzymsowa od strony dolnej wody. Widoczne mocowanie balustrady do istniejących stalowych elementów belki gzymsowej.

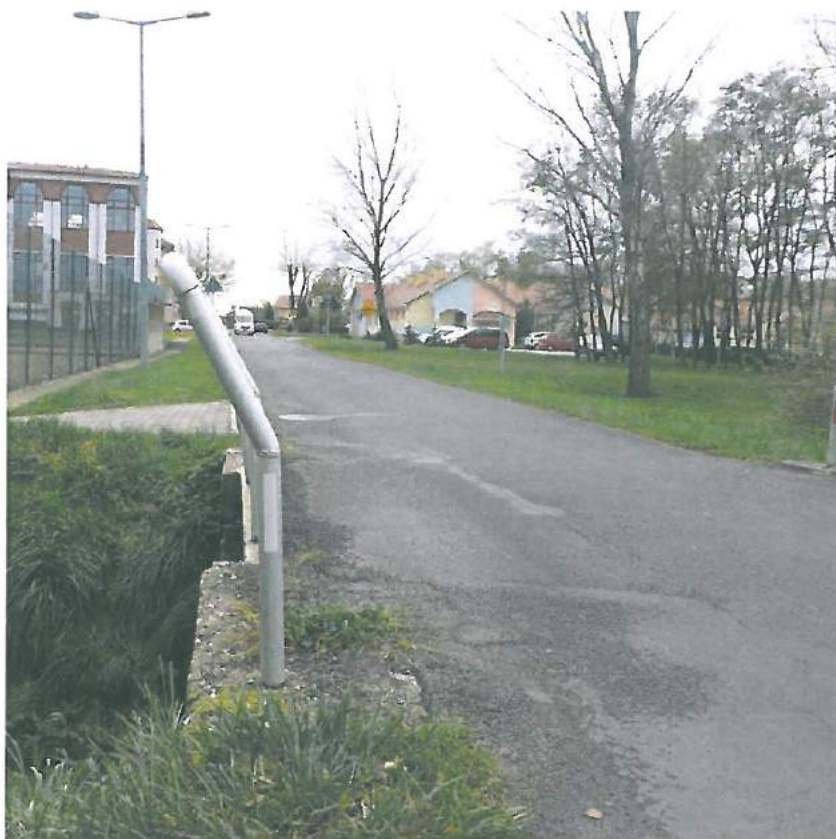
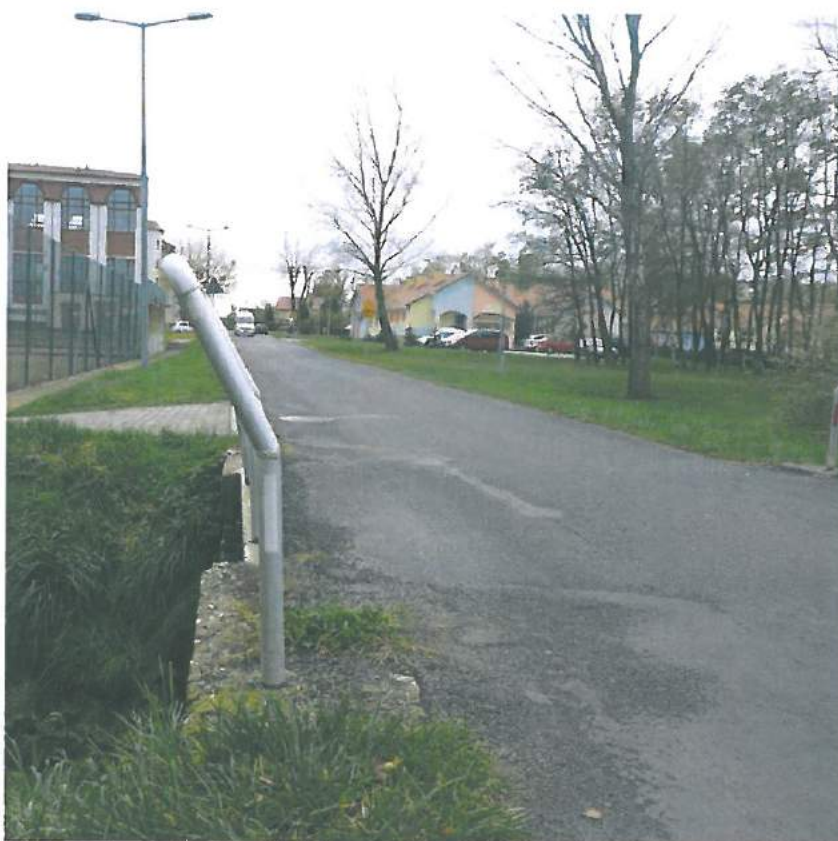
Stan techniczny gzymsów oraz stalowych balustrad jest niepokojący. Zinventaryzowano zanieczyszczenia oraz korozję betonu na gzymsach. Brak kapinosów powoduje zaciekanie wody na belkę stalową, który jest skorodowana. Beton gzymsów jest skorodowany, zanieczyszczony. Brak wydzielonego chodnika dla pieszego. Obiekt nie jest wyposażony w urządzenia zapobiegające wypadnięciu pojazdu spełniające współczesne wymogi (np. stalowe bariery ochronne).

Fot. 18. Balustrada stalowa na obiekcie nie stanowi normatywnego zabezpieczenia przed wypadnięciem pojazdów poza obiekt brak wydzielonego ciągu pieszego na obiekcie w pobliżu szkoły.

Fot. 19. Balustrada stalowa na obiekcie nie stanowi normatywnego zabezpieczenia przed wypadnięciem pojazdów poza obiekt brak wydzielonego ciągu pieszego na obiekcie w pobliżu szkoły.

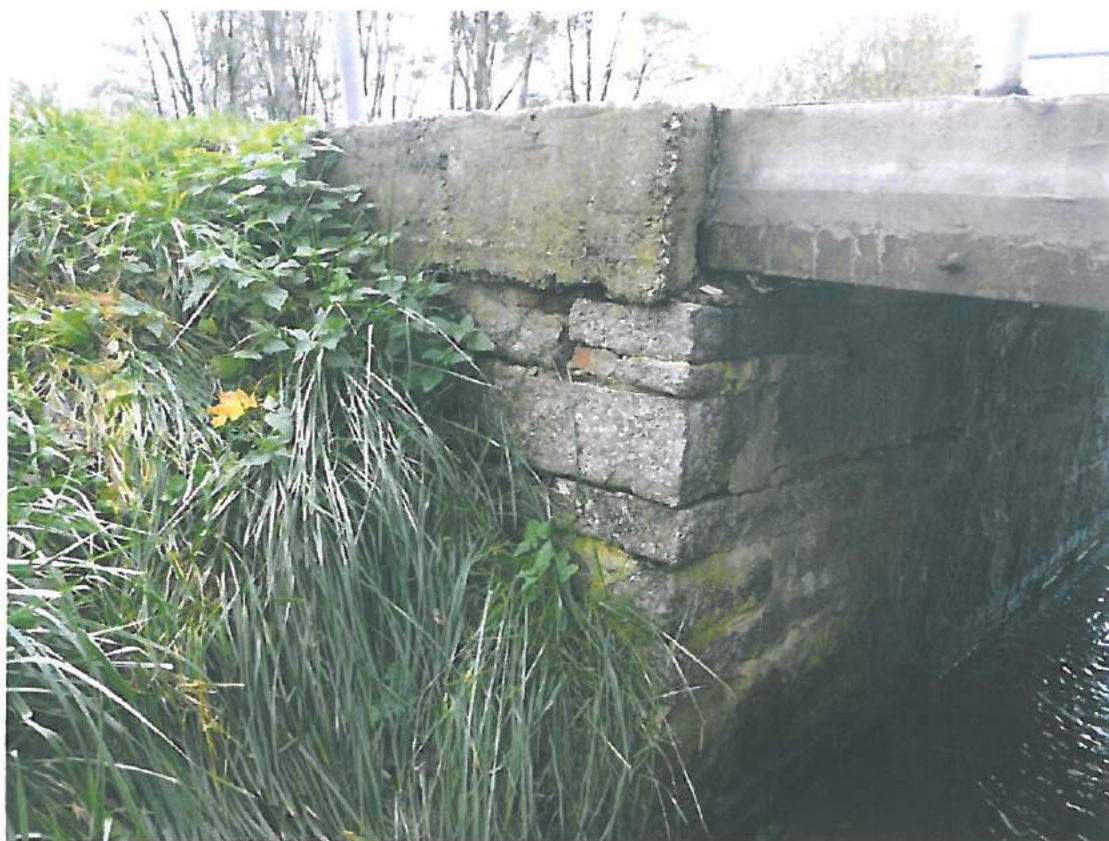
Fot. 16. Skrzydło lewobrzeżne od strony górnej wody, korozja betonu elementu, ubytki spoin w części kamiennej, porastająca roślinność na skarpie.
