**EKSPERTYZA TECHNICZNA DOT . DACHU
BUYDNKU ŚWIETLICY WIEJSKIEJ w
m. Nieszczyce - w zakresie pokrycia dachu**

ZAMAWIAJĄCY : GMINA RUDNA

WYKONAŁ : Mgr inż. Wiesław Bogacz
Data luty 2016 r.

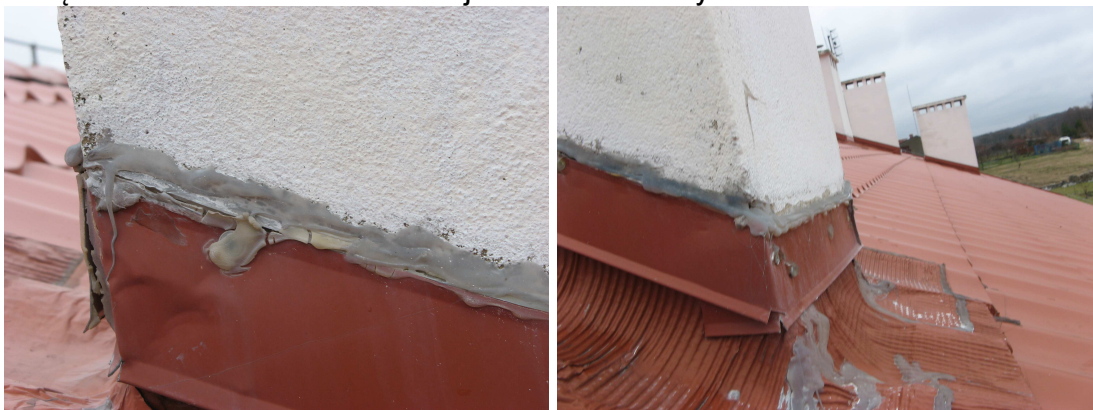
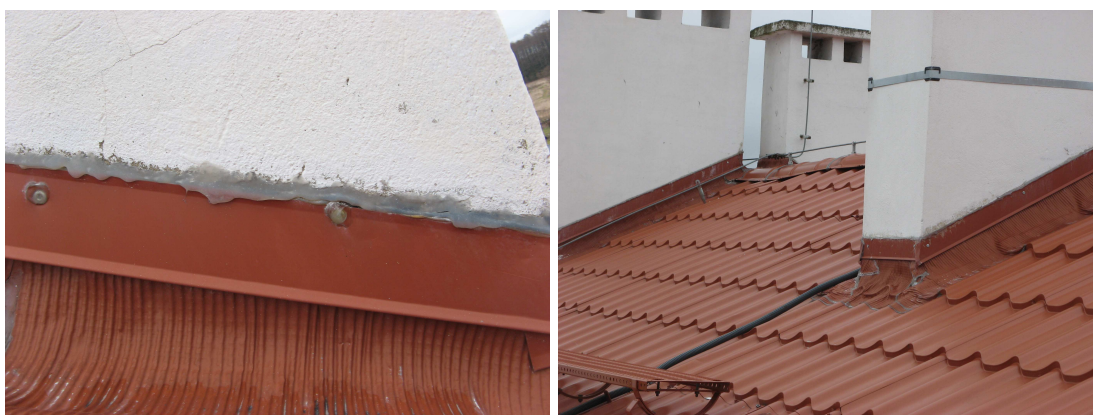
Połączenie obróbki blacharskiej z kominem wykonane na budowie.

Niestarannie wykonana obróbka kominów – pocięta blacha , nierówno nałożone uszczelnienie .

Widać niestaranne połączenie obróbki blacharskiej na narożu komina.

Użyte na dachu rozwiązanie obróbek blacharskich jest dopuszczalne , aczkolwiek z uwagi na rozszerzalność termiczną blachy może dojść w przyszłości do rozszczelnień pomiędzy silikonem ,a kominem.

„Ołowianka” użyta na budowie nie jest właściwie uformowana i w wielu miejscach posklejana silikonem. Na miejscu po prawej „ołowianka „ jest łączona co jest nieprawidłowe.

Najlepszym rozwiązaniem jest użycie dodatkowo listwy górnej „wciętej „ w komin daje to największą pewność odnośnie szczelności.

- wymiany pogiętych obróbek blacharskich przy kominach wraz z poprawą połączeń na narożnikach.
- poprawą ułożenia ołowianki przy kominach i przy oknie dachowym (prawidłowe uformowanie na załączniku nr 3).
- wymienić uszkodzone elementy blachodachówki na nowe, które są pogięte lub posiadają zamontowane blachowkręty niezgodnie z

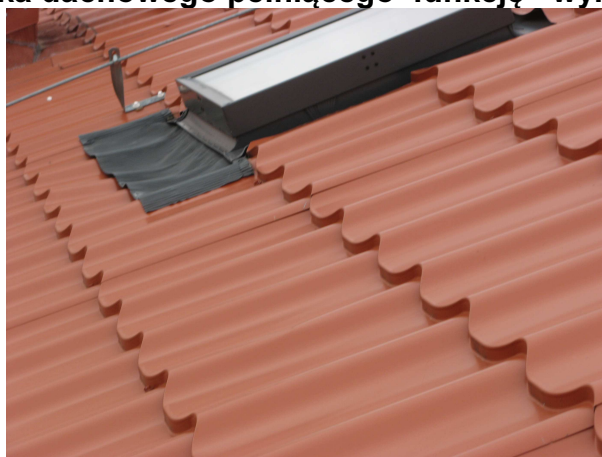
Obróbka dolnej krawędzi świetlika nie uformowana , blacha pod obróbką ugięta może powodować gromadzenie się wody.

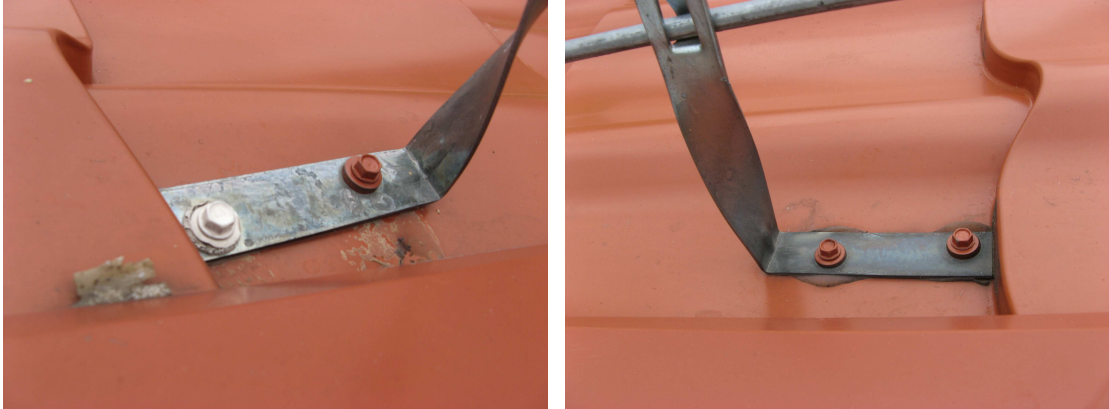
Poniżej wykonane na budowie mocowanie elementu odgromienia .

Elementy zamocowano za pośrednictwem silikonu . Są też miejsca gdzie użyto podkładek z blachowkrętów. (widoczne też różne kolory blachowkrętów).

Takie mocowanie nie gwarantuje 100% szczelności połączenia.

Producenci blachodachówki zalecają połączenie blachodachówki ze ścienną częścią odgromienia za pomocą specjalnych uchwytów , a nie poprzez przykręcanie uchwytów do blachodachówki za pomocą wkrętów. W sytuacji gdy już przykręci się element odgromienia należy go przykręcać poprzez podkładki uszczelniające zaakceptowane przez producenta blachodachówki.

- uzupełnić brakujące mocowania blachodachówki do łąt zgodnie z instrukcją producenta i ogólnymi zasadami montażu blachodachówki.
- prawidłowo zamontować odgromienie z zastosowaniem podkładek zaakceptowanych przez producenta blachodachówki.
- poprawić montaż gąsiorów tak aby były ułożone w poziomie.

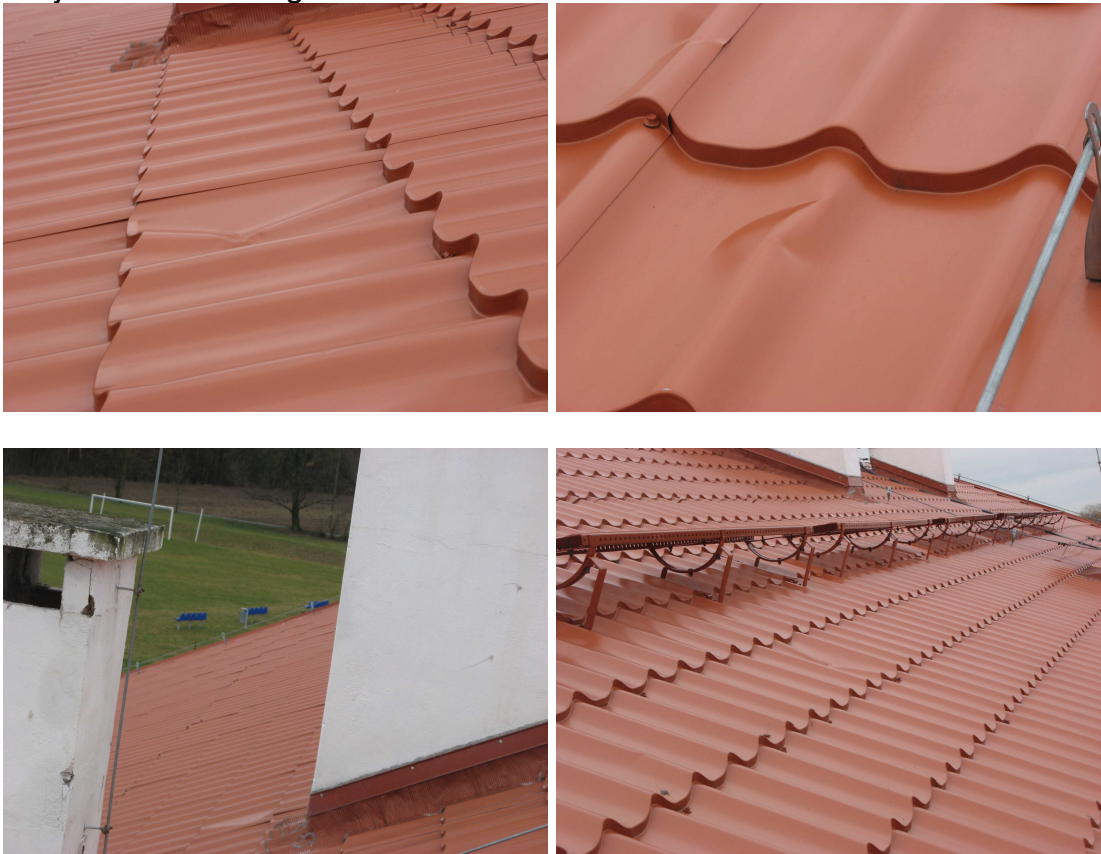
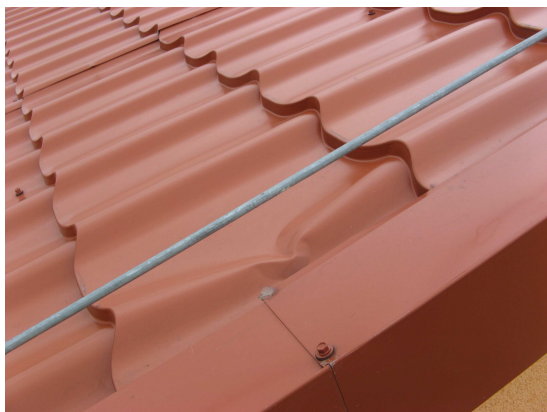
Pokrycie dachu powinno być równe . Tymczasem w pokryciu dachu w kilku miejscach widać wgniecenia blachodachówki.

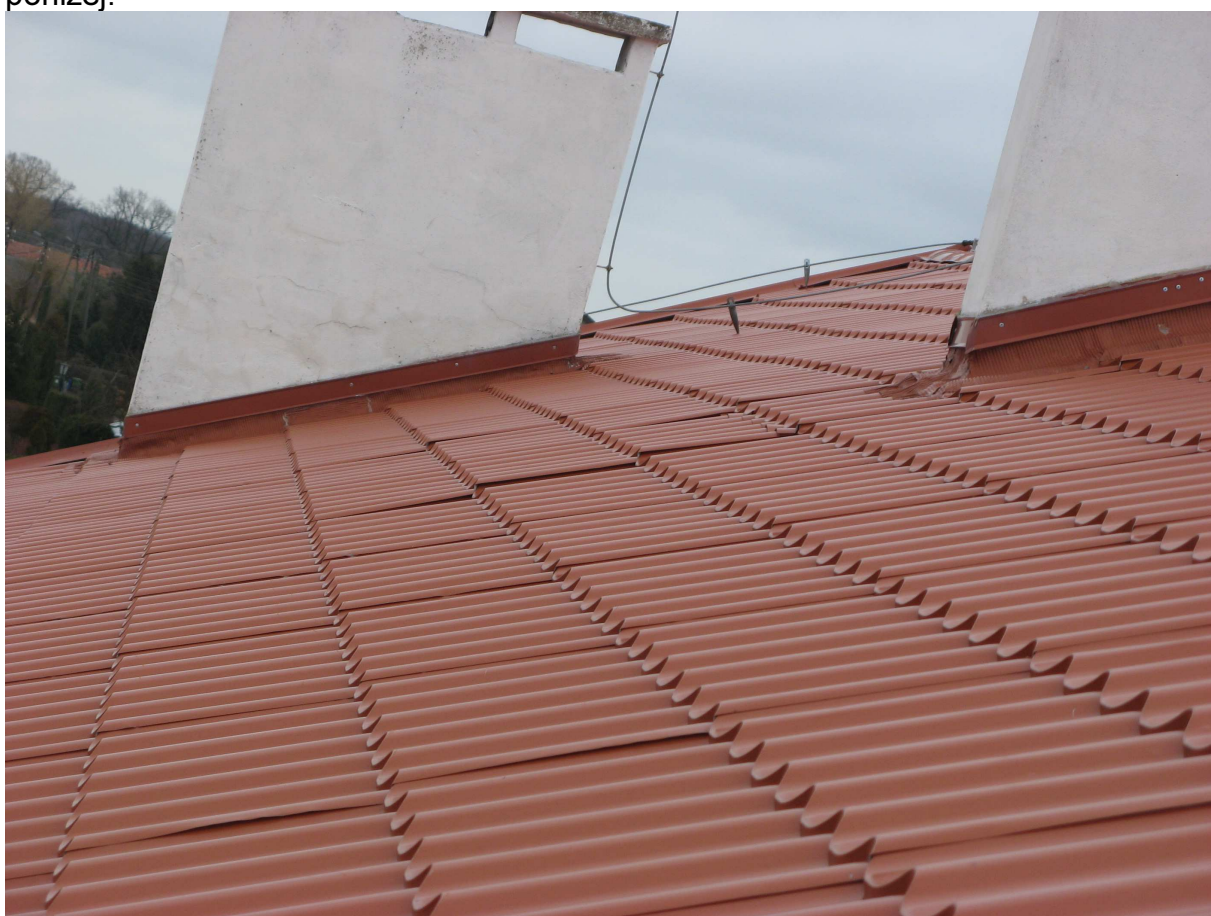
Stwierdzone również niedokładne połączenia pionowe blach widoczne poniżej.

Na jednych odcinkach połączenia pionowego blacha połączona prawidłowo na innych niedokładnie i odstaje.

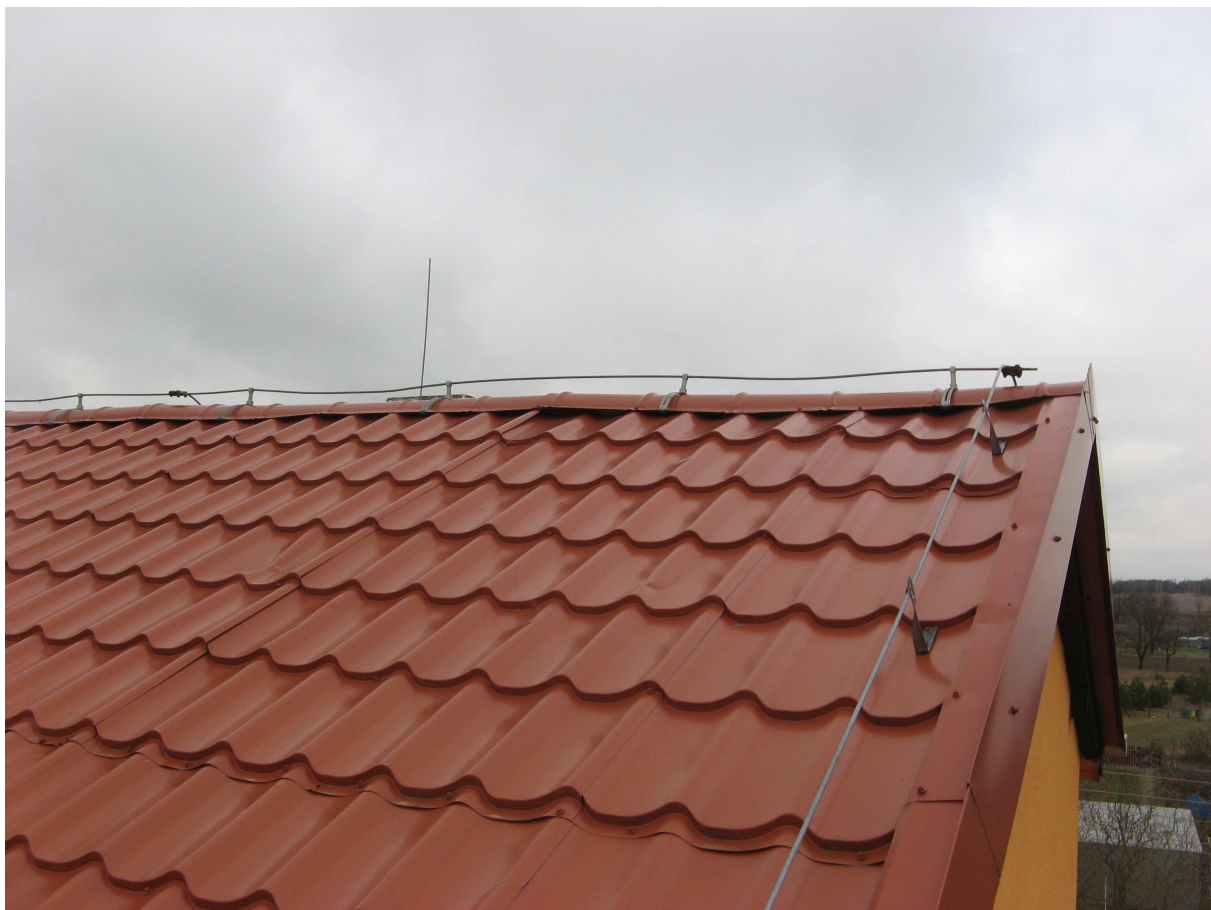
Brak jest równości w wykonaniu gąsiorów dachowych widoczne na zdjęciach poniżej.

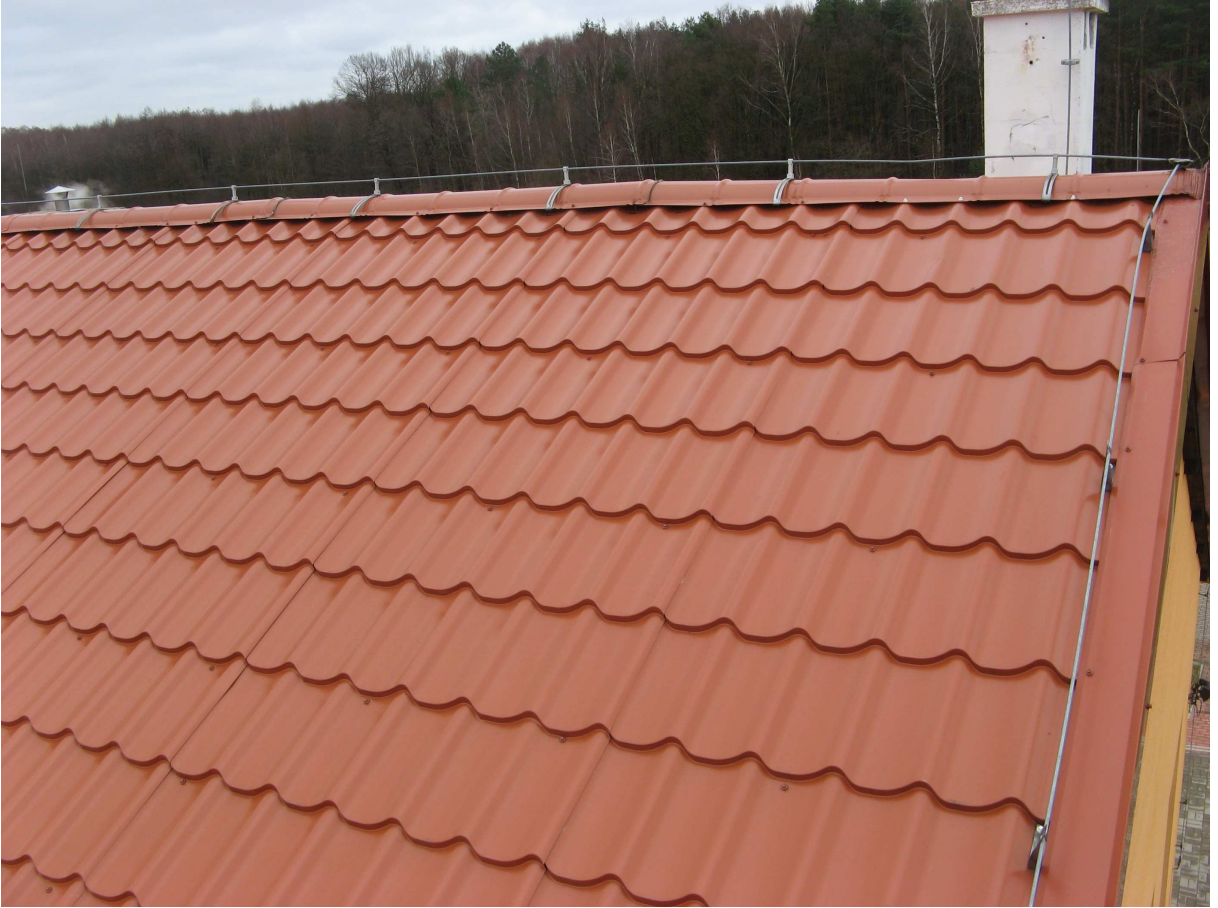
Zgodnie z zaleceniami producenta blachodachówki (załącznik nr 1) oraz ogólnymi zasadami montażu blachodachówki na połączeniach pionowych blach blachodachówka powinna być mocowana za pomocą blachowkrętów do łąt w każdej „fali”.

Na dachu nie zastosowano się do tych zaleceń i brakuje szacunkowo na połączeniach pionowych blach około 20% blachowkrętów.

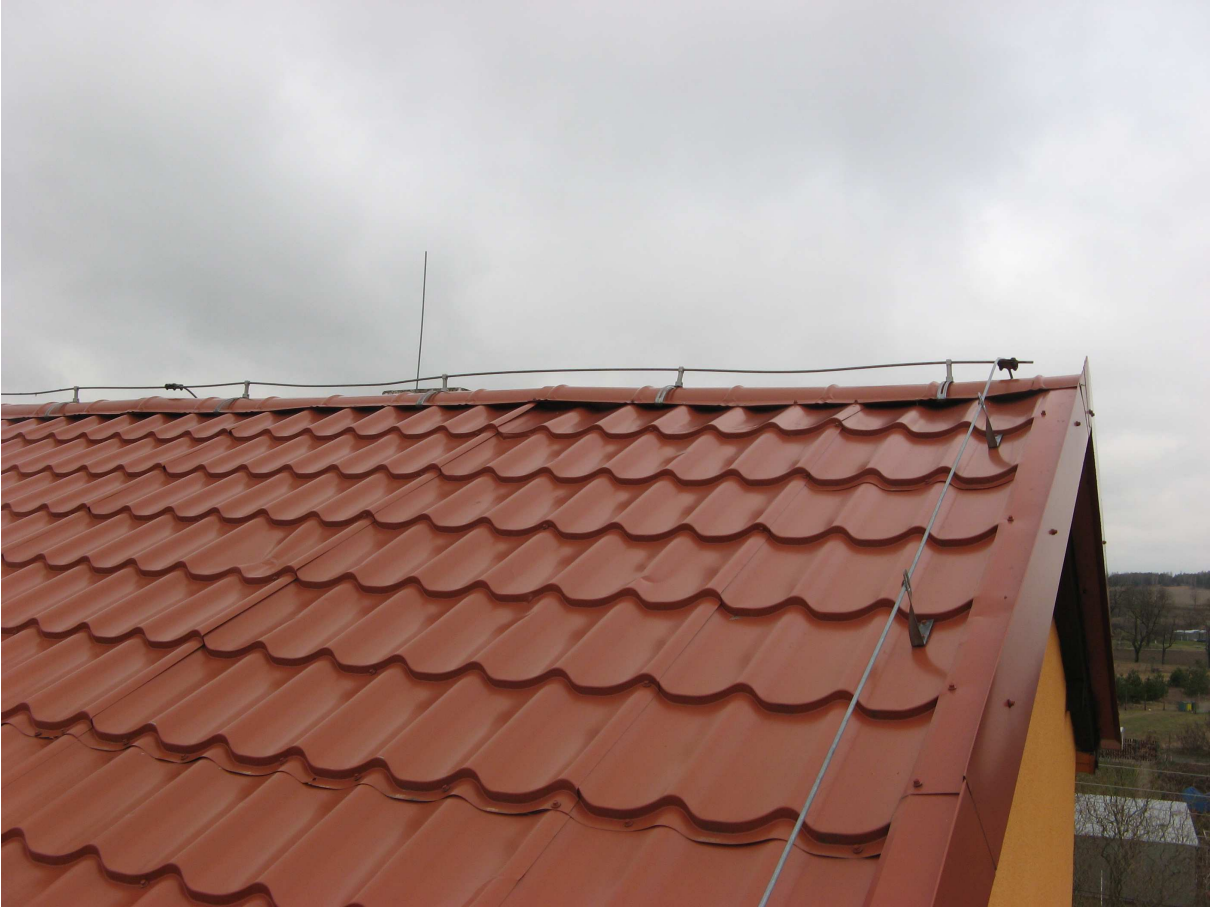
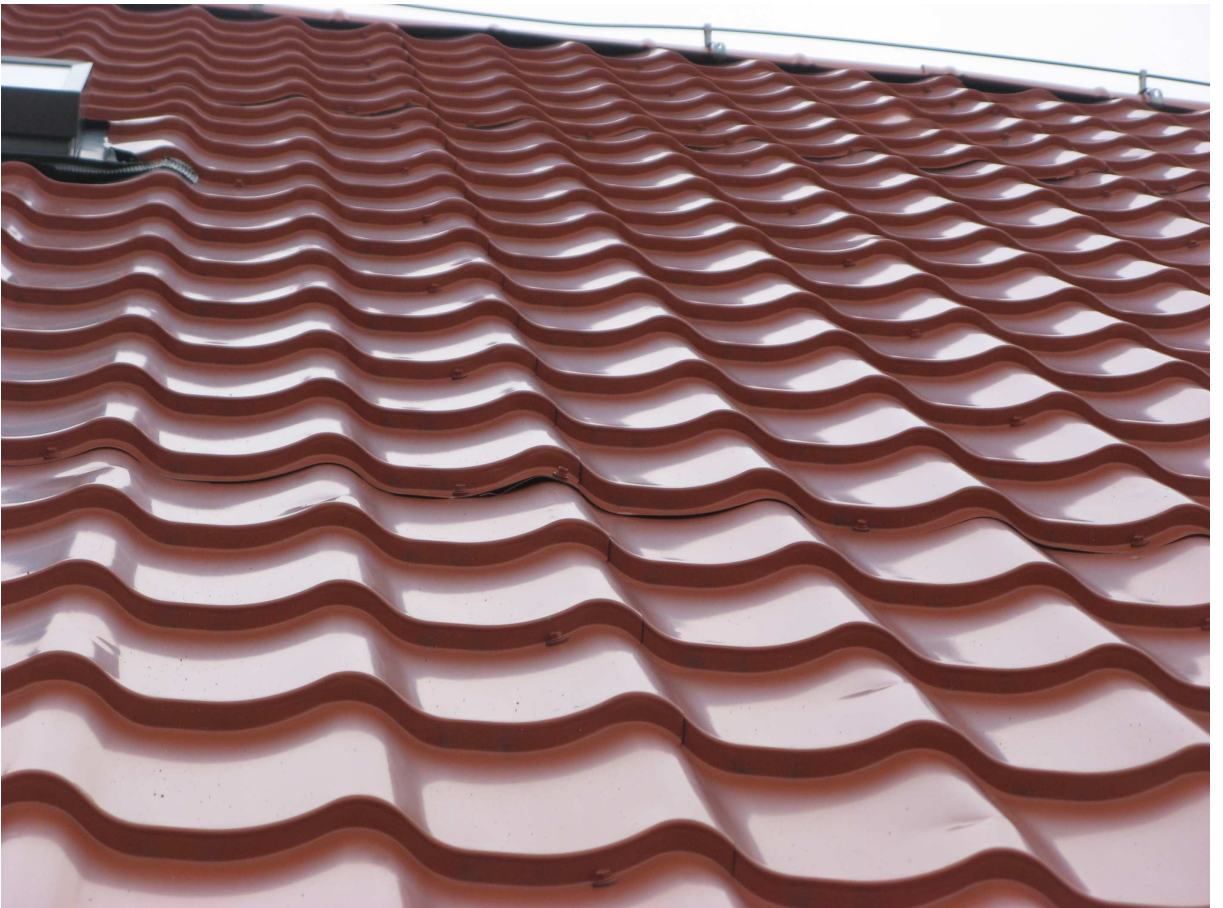
Instrukcja producenta oraz ogólne zasady montażu blachodachówki przewidują również łączenie na połączeniach poziomych blachodachówki „od czoła” (załącznik nr 1).
Na dachu nie zastosowano w ogóle tych połączeń.

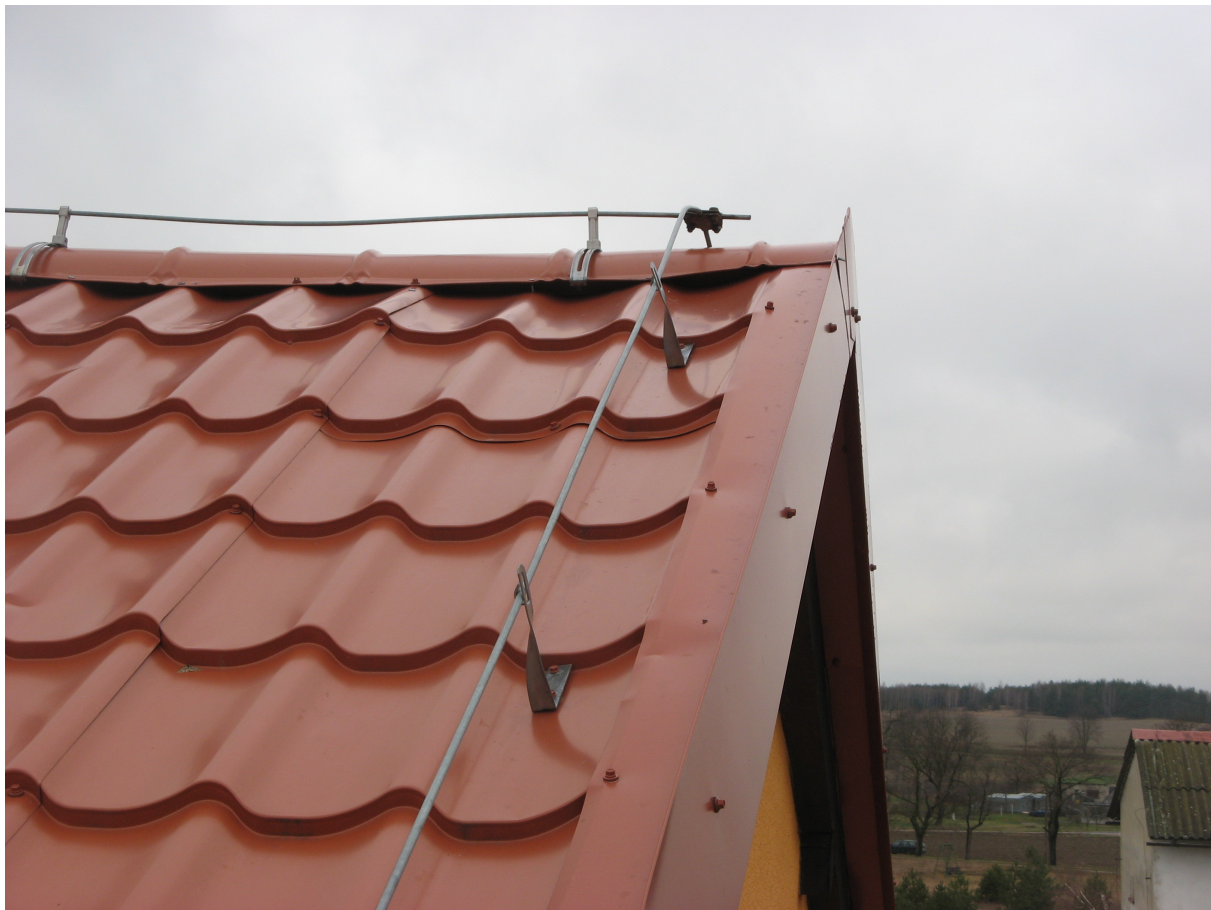
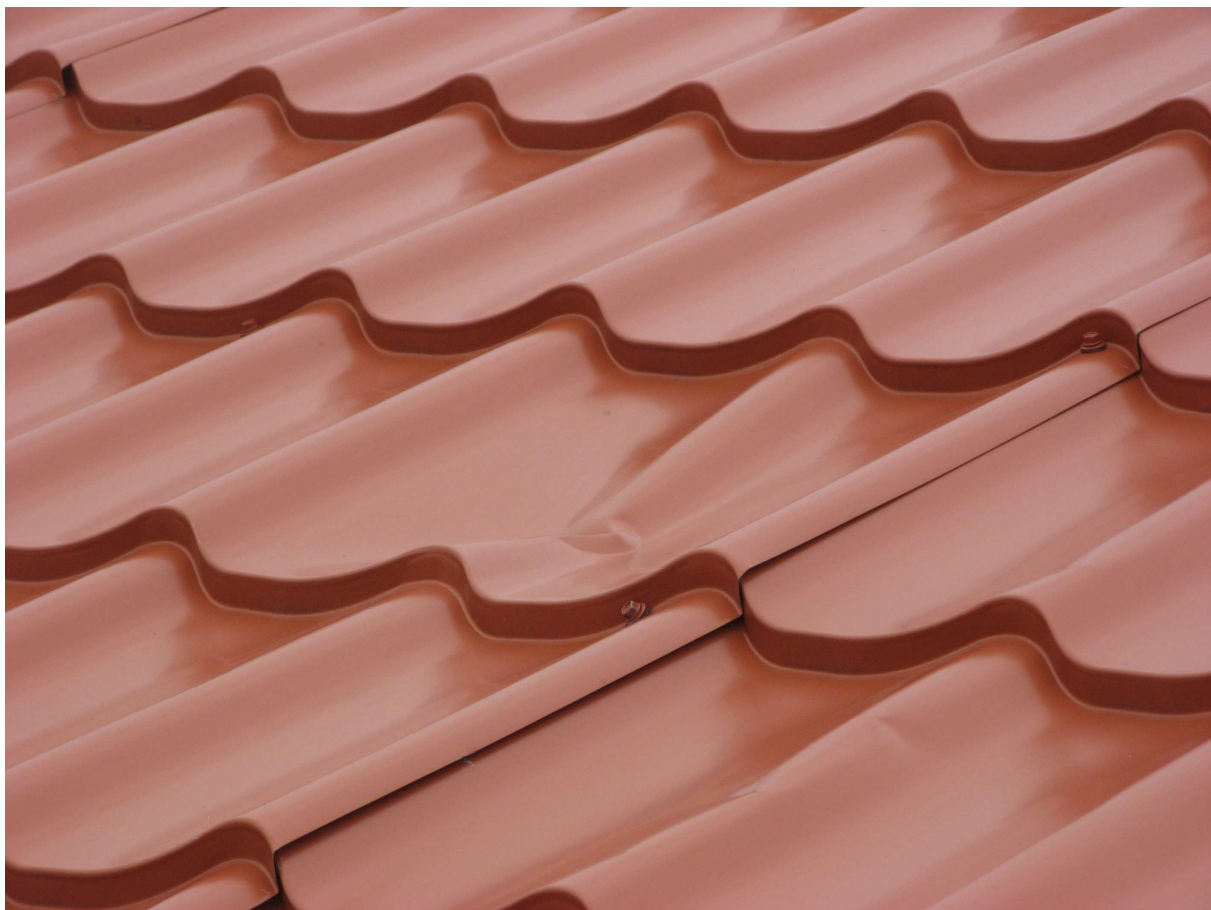
Instrukcja producenta oraz ogólne zasady montażu blachodachówki przewidują mocowanie blachodachówki do łąt na górze dolnej „fali „ (załącznik nr 2).

Na dachu w części mocowań zamocowano blachowkręty w górnej „fali”.

instrukcją producenta blachodachówki oraz ogólnymi zasadami montażu blachodachówki np. górna „fala”.

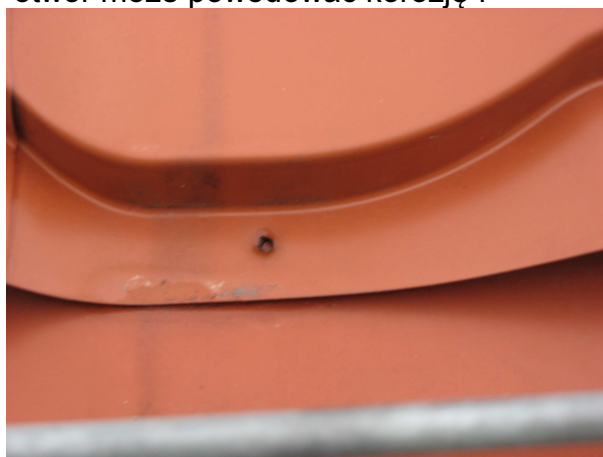
Znaleziono również otwór przy rynnie gdzie brak jest blachowkrętu. Taki niezabezpieczony otwór może powodować korozję .

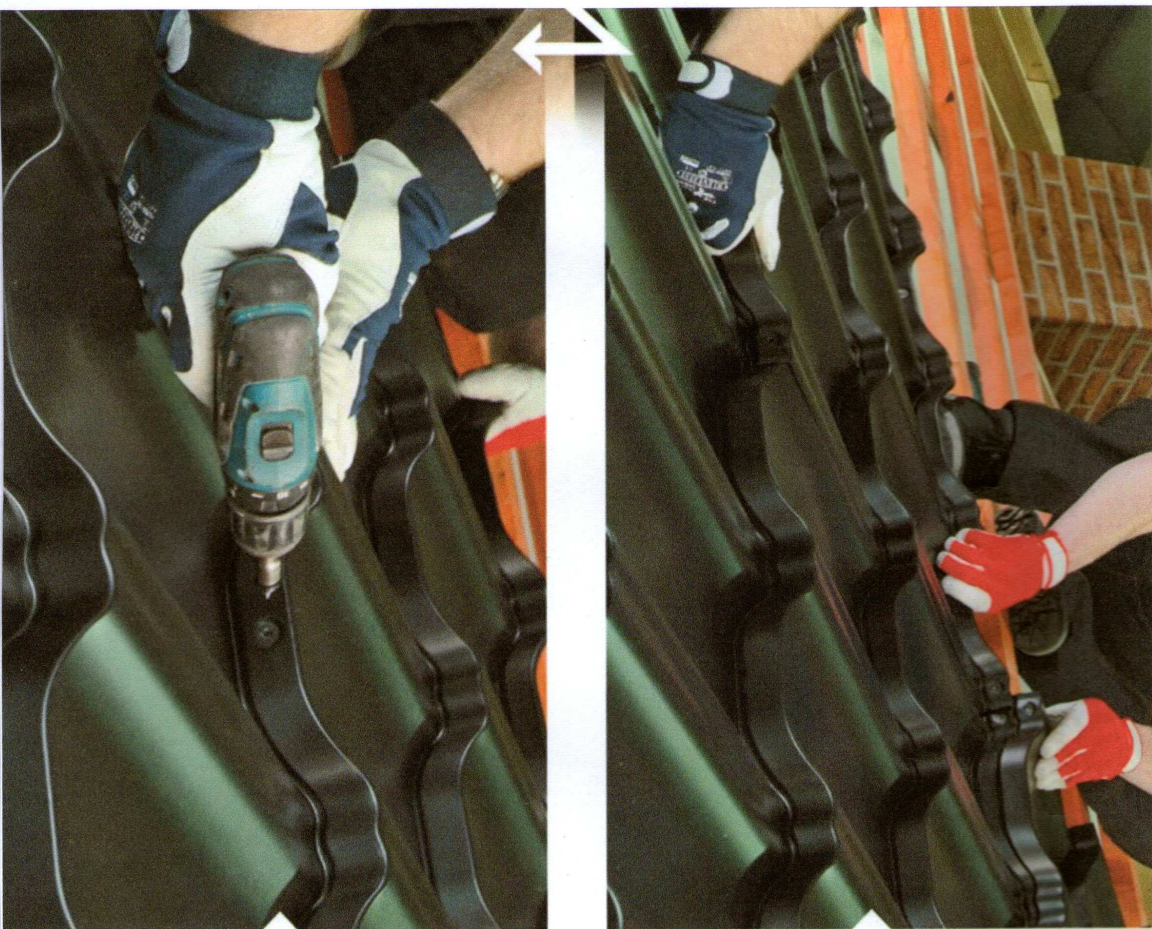
15 Kolejność składania arkuszy w węźle

Dla prawidłowego montażu arkuszy w węźle oraz dla wykorzystania technologicznych otworów montażowych zaprojektowanych z myślą o wykonawcach należy bezwzględnie przestrzegać prawidłowej kolejności arkuszy. W przypadku montażu arkuszy od lewej do prawej strony połaci dachowej należy pamiętać o podkładaniu arkuszy.

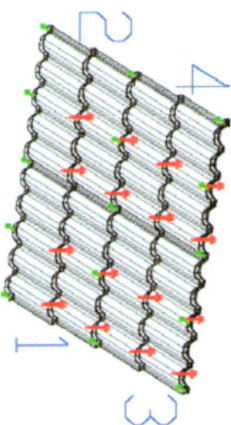
16 Łączenie od czoła kolejnych arkuszy

Wkręty koloru zielonego 4,8x8 mm do łączenia arkuszy między sobą (blachna-blachna), wkręty koloru czerwonego 4,8x35 mm do łączenia arkuszy do podkonstrukcji dachu (blachna-drewno).

Następnie łączymy kolejne arkusze w kierunku od okapu do kalenicy pamiętając zawsze, iż najpierw łączymy kolejne arkusze od czoła a następnie dopiero montujemy arkusze do podkonstrukcji przy użyciu odpowiednich wkrętów farmerskich 4,8x35 mm. W przypadku blachodachówki Venega szczególnie cenionym przez wykonawców jest zastosowanie otworów montażowych. Dzięki temu montaż jest dużo szybszy, mniej pracochłonny i ogranicza do minimum ilość opłoków (szczególnie przy przewiercaniu węzła 4 blach).

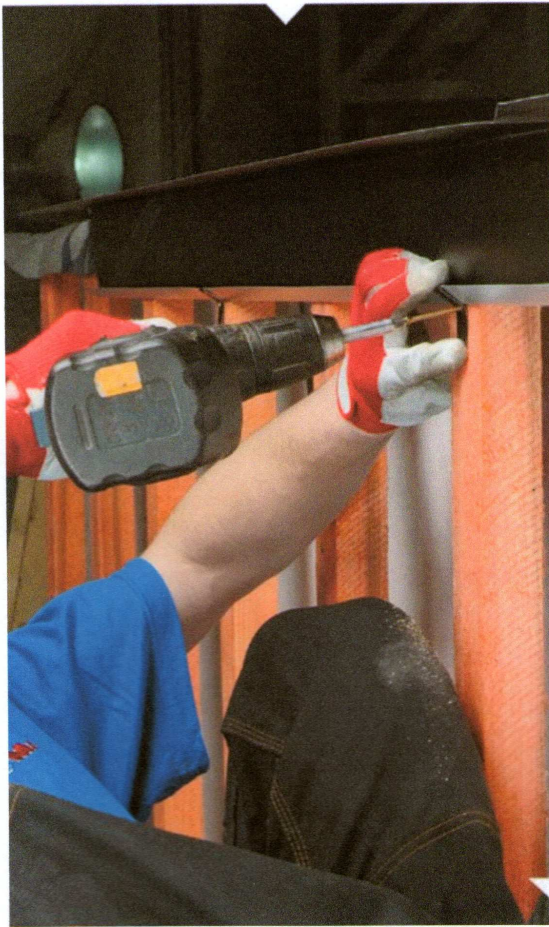
11 Montaż elementów wiatrownicy

W zależności od rodzaju zastosowanej wiatrownicy montujemy w tym momencie górną część wiatrownicy WZR-160V lub rylienkę wiatrownicy WZN-160V.

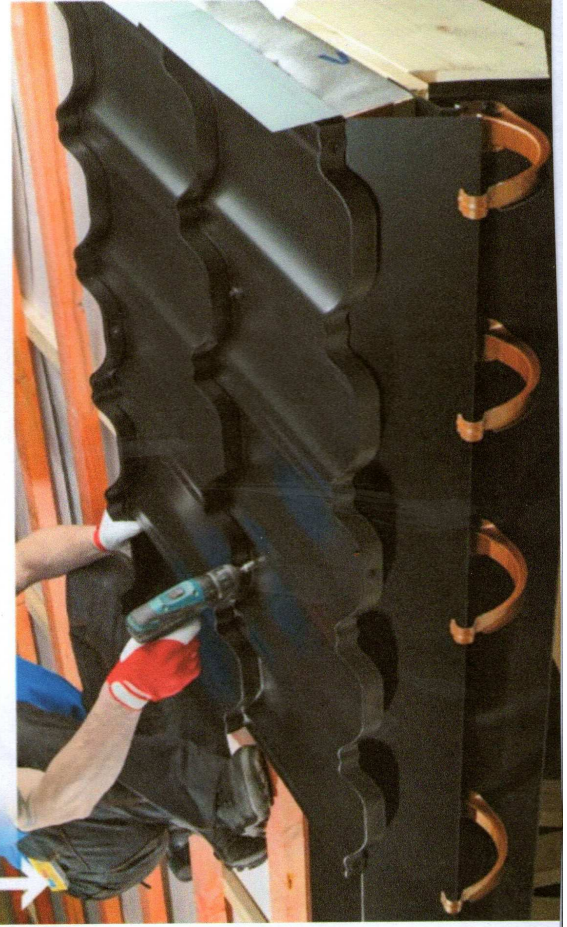
12 Montaż pierwszego arkusza

W przypadku wyboru montażu blachodachówki Venecja od dołu do góry układamy w linii okapu pierwszy arkusz zwany startowym i mocujemy go do podkonstrukcji dwoma wkrętami farmerskimi 4,8x35 mm.

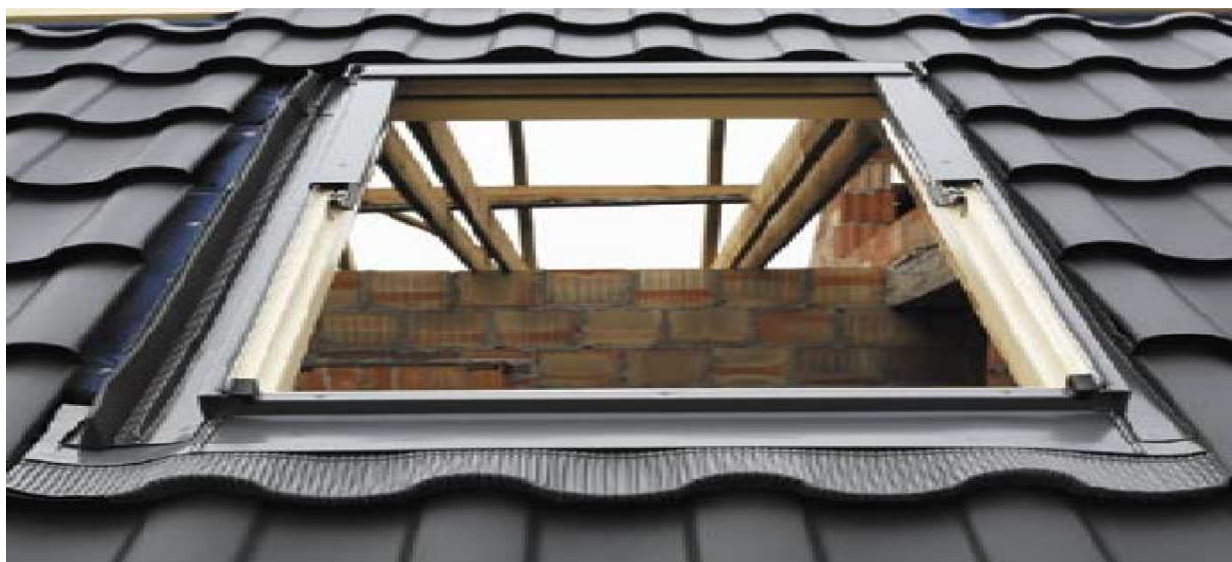
ZAŁĄCZNIK NR 3

Przykład prawidłowego wykonania pokrycia z blachodachówki firmy Budmat.

Prawidłowe uformowanie „ołowianki pokazano na zdjęciu z oknem dachowym (załącznik nr 3|).
